# Besiktningsprotokoll

Anticimex Försäkringsbesiktning i samarbete med Fastighetsbyrån

| Fastighetsadress:<br>Stenebyvägen 16 | |

| Besiktningsdatum:<br>2023-08-07 | Protokollnummer:<br>67756842 |

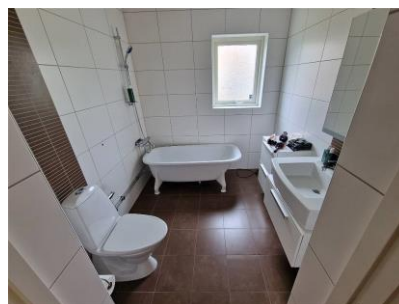
Inget att notera.

Fuktindikering i utrymmet gav inga förhöjda fuktindikationer.

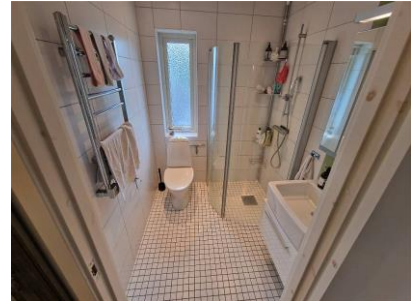
Inget att notera.

Fuktindikering i utrymmet gav inga förhöjda fuktindikationer.

Funktionskontroll av jordade eluttag.

Vid stickprovskontroll av jordade eluttag noterades inga avvikelser.
