Besiktningssprotokoll

Anticimex Försäkringsbesiktning i samarbete med Fastighetsbyrån

Fastighetsbeteckning: Ljungs-Hälle 1:233	
Fastighetsadress: Rosenvägen 27	
Postnummer: 459 32	Ort: Ljungkile

Besiktningdatum: 2023-08-09	Protokollnummer: 67755315
Temperatur: 13 °C	Väderlek: Regn
Tekniker: Mikael Hoffner	
E-post: mikael.hoffner@anticimex.se	
Kontor: Uddevalla	
Närvarande: Fastighetsägare

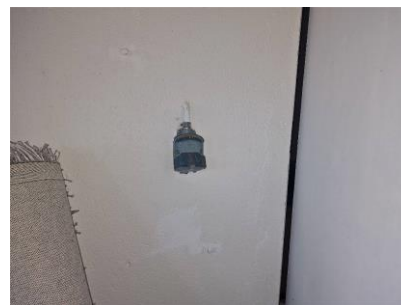
Souterrängplan / Allmänt

Vid inträde i huset upplevdes en avvikande lukt. Kontroll av golvkonstruktion utfördes genom okulär kontroll vid otätheter och fuktmetning via otätheterna. Vid kontroll av konstruktion uppmättes fuktvärden över kritisk fuktnivå för mikrobiell tillväxt.

Kontroll 1 utfördes under tröskel mellan hall och sovrum. Fuktkvoten uppmättes till 16% och den relativa fuktigheten uppmättes till 73%.

I gillestugan uppmättes förhöjda fuktvärden i golvplanken i ytterväggshörn. Fuktkvoten uppmättes till 21%.

Nedgjutna spikreglar förekommer där fuktkvoten överstiger 28%.

Det finns risk för mikrobiell tillväxt om den relativa fuktigheten (RF) i den omgivande luften är över 75 %. I furuvirke motsvarar det en fuktkvot (FK) på 17 %.

Fuktuppsug/-fläckar/puts- och färgsläpp noterades på källarväggar och utvändigt fuktskydd är äldre.
