# Besiktningsprotokoll

Anticimex Försäkringsbesiktning i samarbete med Fastighetsbyrån

| Fastighetsadress:<br>Tornstigen 20 | |

| Besiktningsdatum:<br>2023-08-23 | Protokollnummer:<br>67806013 |

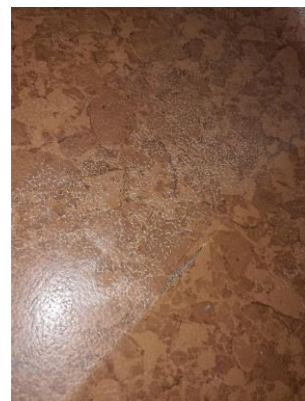
### Källarplan / Bastu

Förhöjningsringen i golvbrunnen är en riskkonstruktion eftersom det ofta förekommer otätheter mellan förhöjningsringen och brunnen. Detta kan i sin tur leda till fuktskador i omkringliggande konstruktioner.

Den öppna mattskarven medför att vatten kan tränga ner i omkringliggande konstruktioner med fuktskador som följd. Detta kan i sin tur leda till mikrobiella skador (angrepp av mikroorganismer).

Vid kontroll av konstruktion uppmättes fuktvärden under kritisk nivå för mikrobiell tillväxt och normal lukt upplevdes i ett provhål i den uppreglade golvkonstruktionen.

Grundläggningen består av en betongplatta utan underliggande isolering och med ett uppreglat isolerat golv dikt an betongen.  
Fuktkvoten uppmättes till 13 %.

Befintlig golvkonstruktion och eventuella väggsyllar riskerar att drabbas av fuktskador på grund av naturlig fuktpåverkan. Detta i sin tur kan leda till mikrobiella skador (angrepp av mikroorganismer) som kan resultera i att mikrobiell lukt sprids till boendemiljön. Om väggsyllarna är tryckimpregnerade kan även en kemisk lukt förekomma.
