# Besiktningsprotokoll

Anticimex Försäkringsbesiktning i samarbete med Fastighetsbyrån

| Fastighetsbeteckning:<br>Slättene 1:183 | |
| Fastighetsadress:<br>Klarälvsvägen 10 | |

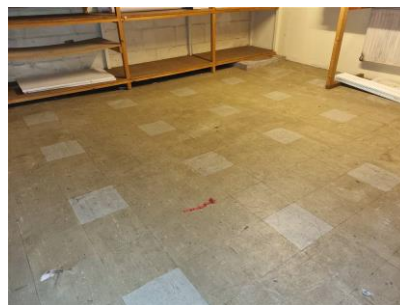
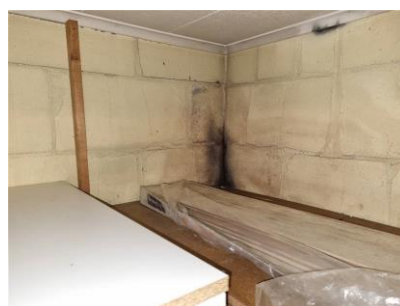
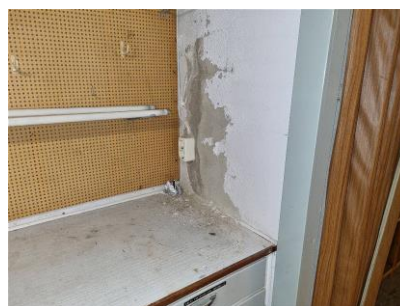
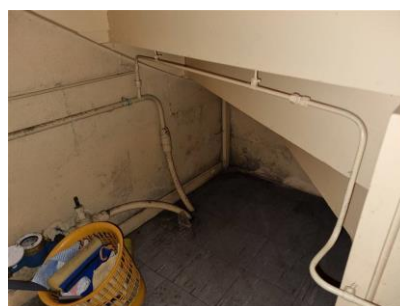
Vid kontroll av konstruktion uppmättes fuktvärden över kritisk nivå för mikrobiell tillväxt och normal lukt upplevdes.

Grundläggningen består av en betongplatta på mark utan underliggande isolering och med ett uppreglat isolerat golv dikt an betongen. Denna konstruktion får ofta skador på grund av naturlig fuktvandring. Fuktkvoten uppmättes till 19% och den relativa fuktigheten till 91 %. Gränsvärdet för mikrobiell tillväxt är 17% FK och 75% RF.

Källargrundmurar med påreglade isolerade ytterväggar. Fuktkvoten uppmättes till 22 %, den relativa fuktigheten uppmättes till 93 % och en normal lukt kunde kännas i golv/vägg vinkel.

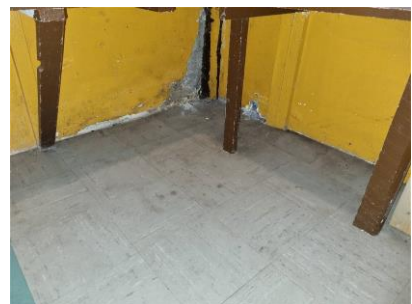
### Källarplan / Förråd

Gjutjärnsbrunnen är rostangripen.

Plastmattan har släppt från underlaget. Detta kan bero på naturlig fuktpåverkan från marken.
