Besiktningssprotokoll

Fastighetsbeteckning: Duvdalen 1:94	
Fastighetsadress: Duvedalen 331	
Postnummer: 693 91	Ort: Degerfors

Besiktningdatum: 2021-03-25	Protokollnummer: 66138280
Temperatur: 5°C	Väderlek: Molnigt
Tekniker: Mikael Persson	
E-post: mikael.persson3@anticimex.se	
Kontor: Örebro	
Övriga närvarande:

Besiktningsutlåtande Duvedalen 331

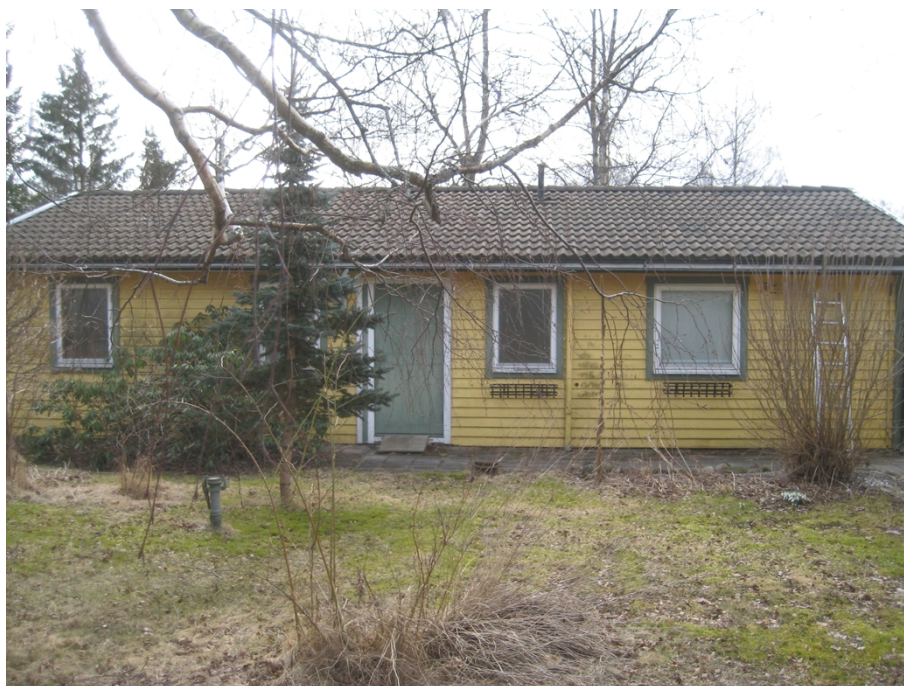
Duvedalen 331

Yttertaket är äldre, och lokala otätheter finns vid vindplåtar och altanens tak infästningar.

Takpannor, plåtdetaljer och underlagspapp har enligt vår bedömning en begränsad livslängd. Eftersom husets taktäckning är äldre har det ett minskat motstånd mot vatteninträning. Detta i sin tur kan leda till fuktskador på träläkt och vidare ner i underliggande konstruktioner.

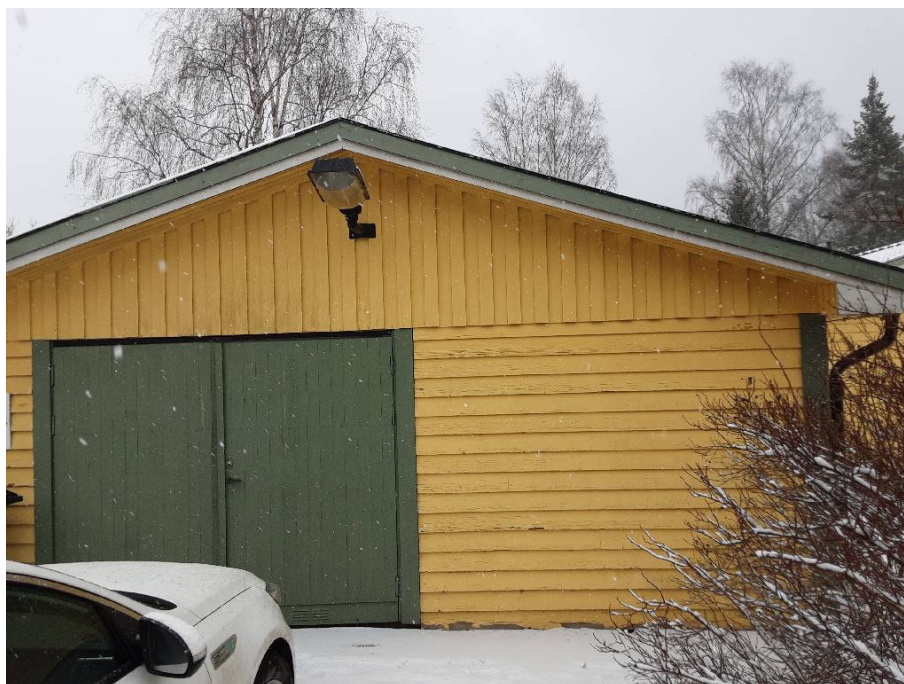
Garage (Ej uppvärmt)

Takpannor, plåtdetaljer och underlagspapp har enligt vår bedömning en begränsad livslängd. Eftersom husets taktäckning är äldre har det ett minskat motstånd mot vatteninträngning. Detta i sin tur kan leda till fuktskador på träläkt och vidare ner i underliggande konstruktioner.
