# Besiktningssprotokoll

Anticimex Försäkringsbesiktning i samarbete med Fastighetsbyrån

Fastighetsbeteckning: Sölvbacken 1:30	
Fastighetsadress: Sölvbacken 542	
Postnummer: 84573	Ort: Oviken

Besiktningdatum: 2023-10-24	Protokollnummer: 67924378
Temperatur: 0 °C	Väderlek: Mulet
Tekniker: Evelina von Sneidern	
E-post: evelina.von.sneidern@Anticimex.se	
Kontor: Sundsvall	
Närvarande: Fastighetsägare

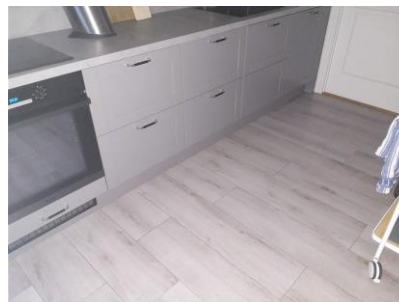
Fuktindikering i utrymmet gav inga förhöjda fuktindikationer.

Funktionskontroll av jordade eluttag.

Vid stickprovskontroll av jordade eluttag noterades inga avvikelser.

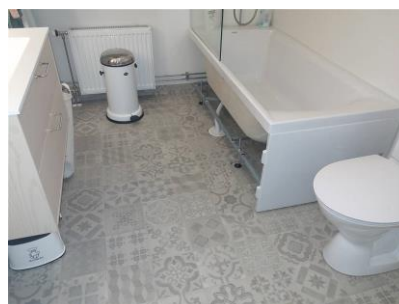
Vid stickprovskontroll av jordade eluttag noterades inga avvikelser.

- ✓ Fuktindikering i utrymmet gav inga förhöjda fuktindikationer.
