Besiktningssprotokoll

Anticimex Försäkringsbesiktning i samarbete med Fastighetsbyrån

Fastighetsbeteckning: Härfågeln 8	
Fastighetsadress: Bondgårdsgatan 9c	
Postnummer: 692 34	Ort: Kumla

Försäkringsbesiktning

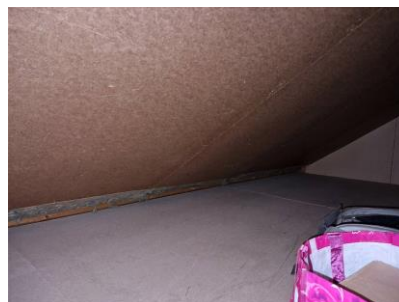
Hela huset / Allmänt

På grund av naturlig fuktpåverkan från mark riskerar plastmattan att släppa från underlaget. Mattan och limmet kan också avge en kemisk lukt som sprids till boendemiljön.

Vid kontroll av konstruktion uppmättes fuktvärden under kritisk nivå för mikrobiell tillväxt och normal lukt upplevdes.

-Innerväggssyll mellan kök och vardagsrum uppmättes Fuktkvot 15,7 %.
-Ytterväggssyll i entréhall uppmättes Fuktkvot 15,2 %.

Risk för mikrobiell tillväxt föreligger om den relativa fuktigheten (RF) i den omgivande luften är över 75 % vilket i furuvirke motsvarar en fuktkvot (FK) på 17 %.

Flytande golvkonstruktion och eventuella väggssyllar riskerar att drabbas av fuktskador på grund av naturlig fuktpåverkan om fuktskyddet är bristfälligt utfört alternativt saknas. Fuktvandring kan ske från marken genom betongen till organiskt material genom så kallad kapillärsugning och diffusion, vilket kan leda till skador med lukt av mikrobiell karaktär. Om väggssyllarna är tryckimpregnerade kan även en kemisk lukt förekomma.
