# Besiktningsprotokoll

Anticimex Försäkringsbesiktning i samarbete med Fastighetsbyrån

| Fastighetsadress:<br>Skedala säteri 187 | |

| Besiktningsdatum:<br>2023-11-07 | Protokollnummer:<br>67950977 |

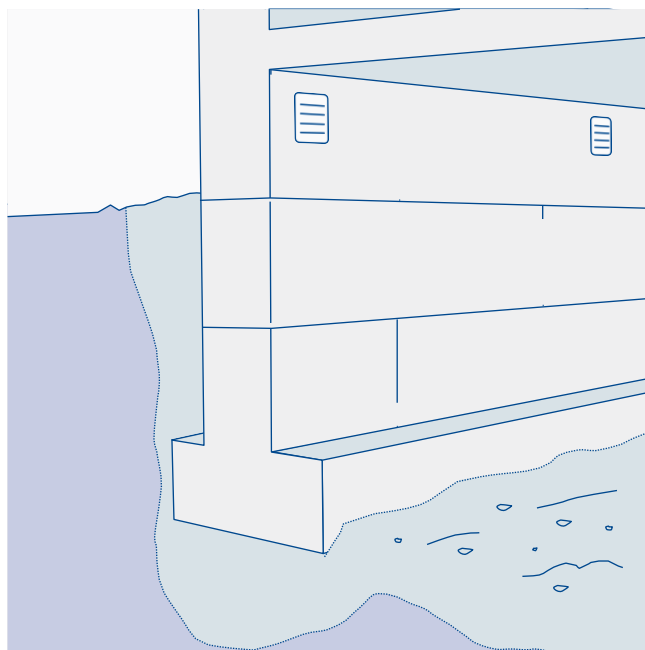
Problemet med uteluftsventilerade krypgrunder är att de på vintern endast får ett litet värmetillskott. Det medför att de förblir kalla även under en stor del av sommarhalvåret. På sommaren ventileras dock varm uteluft in som kyls ned i grundens kalla miljö. Högre luftfuktighet uppstår och, i värsta fall, kondens.

I denna fuktiga miljö finns risk att mikroorganismer, till exempel mögel, bakterier och röta, utvecklas. Tillförs ytterligare fukt till krypgrunden, exempelvis via vattensom läcker in eller fukt som avges från mark och grundmurar, ökar risken för mikrobiell påväxt (mögel, bakterier och röta). Detta kan dessutom orsaka en obehaglig lukt som kan spridas till boendemiljön.

När varm luft ventileras in i en kall krypgrund, kyls luften ned och kondensation uppstår. Det kan i sin tur leda till fukt- och mögelskador.

## En avfuktare håller luftfuktigheten låg
