# Besiktningssprotokoll

Anticimex Försäkringsbesiktning i samarbete med Fastighetsbyrån

Fastighetsbeteckning: Bölan 24:2	
Fastighetsadress: Lindefallet 421	
Postnummer: 825 96	Ort: Enånger

Besiktningdatum: 2023-11-16	Protokollnummer: 67967587
Temperatur: -5 °C	Väderlek: Mulet
Tekniker: Jonas Holmgren	
E-post: jonas.holmgren@anticimex.se	
Kontor: Söderhamn	
Närvarande: Fastighetsägaren

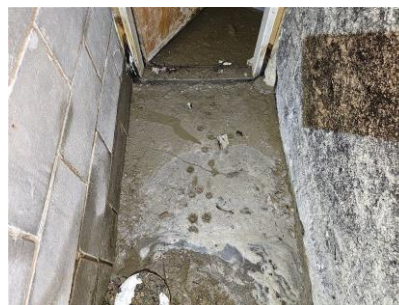
Organiskt material finns i utrymmet på marken.

När man har organiskt material i en fuktig miljö finns en ökad risk för mikrobiell tillväxt (angrepp av mikroorganismer). Detta kan i sin tur leda till att mikrobiell lukt sprids till boendemiljön.
