Gällingsås 1:17

Dammetvägen 27B

Uppdragsnummer	B3496
Besiktningsdatum	2023-12-13
Besiktningföretag	OBM Besiktning Väst AB
Besiktningförrättare	Daniel Good
Närvarande	Fastighetsägare
Giltig till och med	2024-12-13

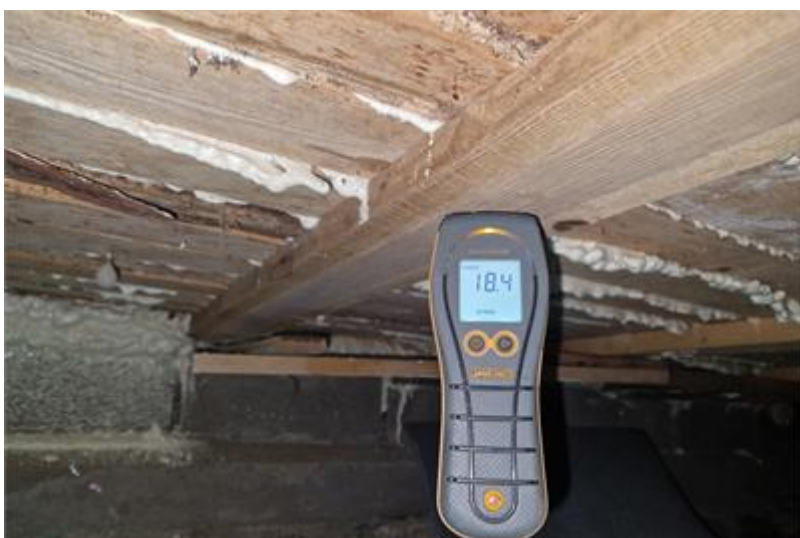
Mindre avvikande lukt upplevdes vid tillträde till utrymmena. Mikrobiell påväxt förekommer på blindbottenskvivor/trossbottenbrädor. Rötskyddsbehandlat virke förekommer i konstruktionen i den äldre grunden. Kontroll av konstruktionen utfördes genom stickprovsmässig fuktmätning i bärlinor och trossbottenbrädor. Fuktvärden över gränsvärde för mikrobiell tillväxt uppmättes i den äldre grunden. Fuktkvot uppmättes till ca 18-20%. Fuktvärden under gränsvärde för mikrobiell tillväxt uppmättes i den nyare grunden. Fuktkvoten uppmättes till ca 14-15%. Risk för mikrobiell tillväxt föreligger vid en fuktkvot på 17%.

Det rekommenderas att denna besiktning kompletteras med en fördjupad undersökning för att utreda orsaken till samt omfattningen av de fuktrelaterade skadorna/bristerna. En sådan utredning resulterar oftast i ett åtgärdsförslag, vanligt är att installation av krypgrundsavfuktare (adsorptionsavfuktare) rekommenderas i kombination med eventuella andra åtgärder
