Besiktningssprotokoll

Anticimex Försäkringsbesiktning i samarbete med Fastighetsbyrån

Fastighetsbeteckning: Berga 6:253	
Fastighetsadress: Guckuskovägen 10	
Postnummer: 18435	Ort: Åkersberga

Besiktningdatum: 2024-02-27	Protokollnummer: 68112215
Temperatur: 4 °C	Väderlek: Mulet
Tekniker: Håkan Hulling	
E-post: hakan.hulling@anticimex.se	
Kontor: Stockholm Norr	
Närvarande: Säljare och mäklare

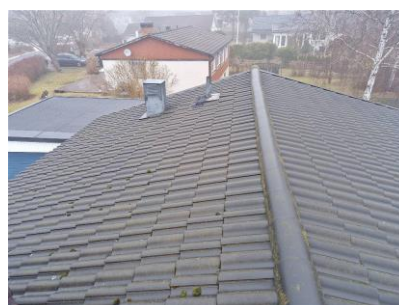
Utvändigt / Vind

Vid kontroll av vinden uppmättes fuktvärden under kritisk fuktnivå för mikrobiell tillväxt och en normal lukt upplevdes. Fuktkvoten i underlagstak/takbjälkar uppmättes till 9 %.
