Lerum 1:82

Höjdenvägen 119

Uppdragsnummer	O24007
Besiktningdatum	2024-03-06
Besiktningföretag	OBM Besiktning Väst AB
Besiktningförrättare	Markus Grunditz
Närvarande	Säljare, mäklare
Giltig till och med	2025-03-06

Byggnadsbeskrivning Gavelliggande radhus i 2- plan (souterräng).	Byggnadsår 1971
Till eller ombyggnad Inga kända åtgärder.	Övrigt Huset var möblerat. Fristående/vidbyggda byggnader besiktigas ej.

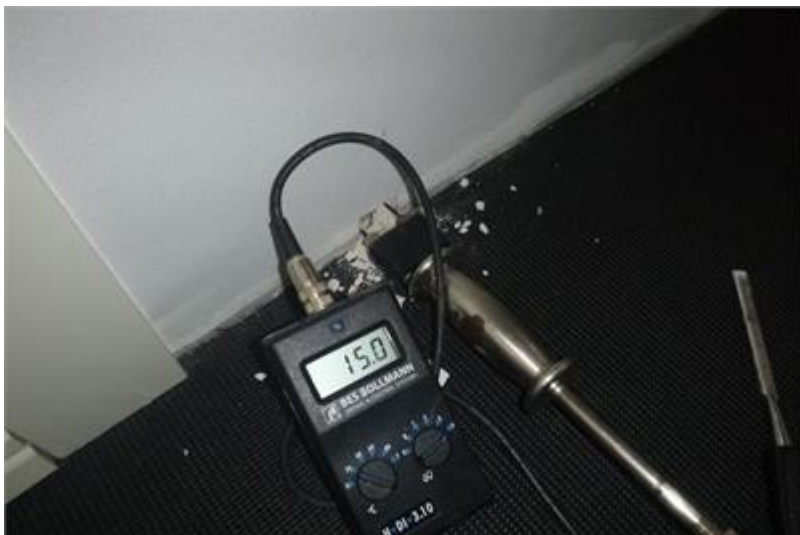
Vid kontroll av konstruktion mättes fuktkvoter stickprovsvis i en ytterväggssyll genom ett provhål bakom en fotlist i sovrum 2 till ca 15% fuktkvot samt i en innerväggssyll bakom en fotlist i sovrum 2 till ca 14% fuktkvot.

Missfärgningar/kalkutfällningar noterades i yttervägg i förråd 2. Inga avvikande lukter kunde kännas i byggnaden vid besiktningstillfället.
