Besiktningssprotokoll

Anticimex Försäkringsbesiktning i samarbete med Fastighetsbyrån

Fastighetsbeteckning: Joel 4	
Fastighetsadress: Möllebacksgatan 16	
Postnummer: 372 30	Ort: Ronneby

Besiktningdatum: 2024-03-13	Protokollnummer: 68154470
Temperatur: 4 °C	Väderlek: Mulet
Tekniker: Petter Abrahamsson	
E-post: Petter.Abrahamsson@anticimex.se	
Kontor: Karlskrona	
Närvarande: Pär Abrahamsson (sonen)

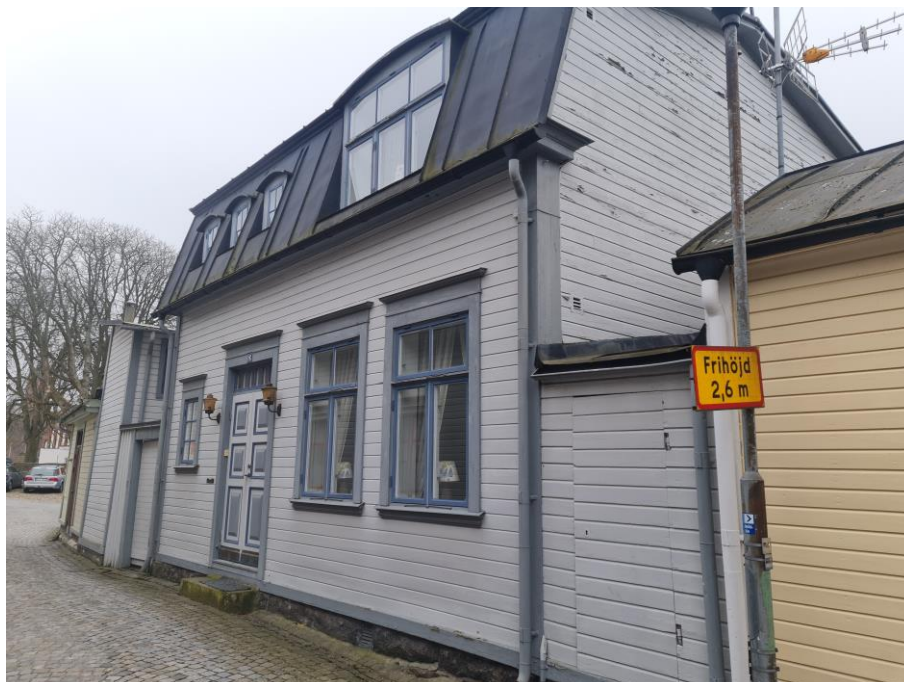
Byggnadsbeskrivning Bostadsbyggnad

Byggnadsår: 1929 (Troligen, 1700/1800-talet)	Fönster: 2-glas kopplade fönster
Ombyggnad/Tillbyggnad: 2006	Ventilation: Självdrag (S)
Hustyp, antal våningar: Villa, 2-plan	Värmesystem: Direktverkande el
Taktyp, takbeläggning: Mansardtak, falsad plåt	Grundkonstruktion: Torpargrund på ursprungliga husedelen och kryppgrund på tillbyggnad
Stomme, material: Plankstomme	Terrängförhållanden: Gårdstomt
Fasad: Liggande träpanel	Garage: Garage finns inte

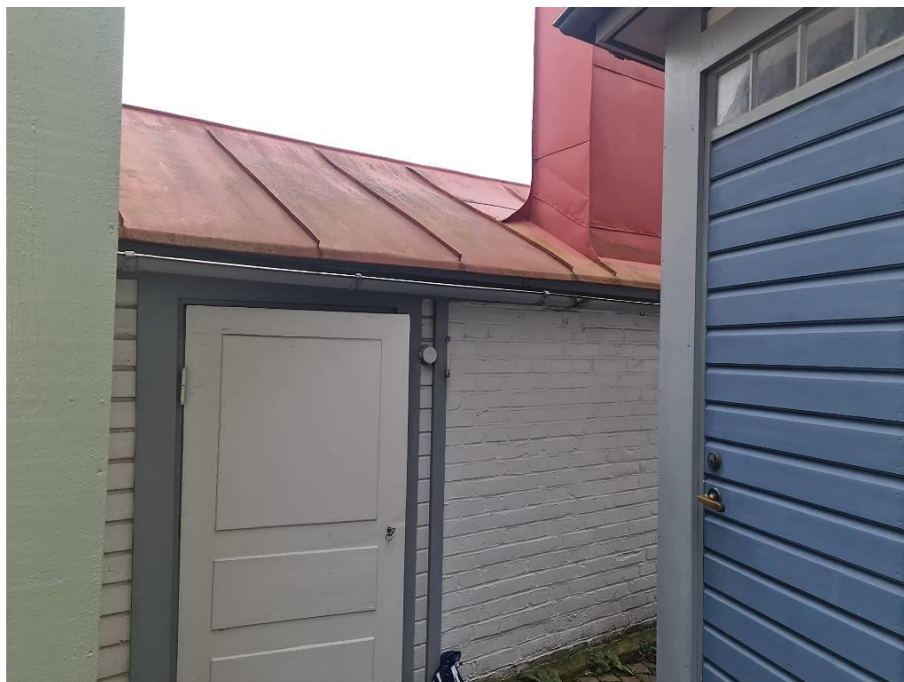
Byggnadsbeskrivning Gårdshus 2

Byggnadsår: 1929 (1700-1800-tal)	Fönster: 2-glas kopplade fönster
Ombyggnad/Tillbyggnad:	Ventilation: Självdreg (S)
Hustyp, antal våningar: Gårdshus, 1-plan	Värmesystem: Direktverkande el
Taktyp, takbeläggning: Sadeltak, plåt	Grundkonstruktion: Betongplatta på mark med kulvert
Stomme, material: Trä och tegel	Terrängförhållanden: Gårdstomt
Fasad: Liggande träpanel och tegel	Garage: Garage finns inte

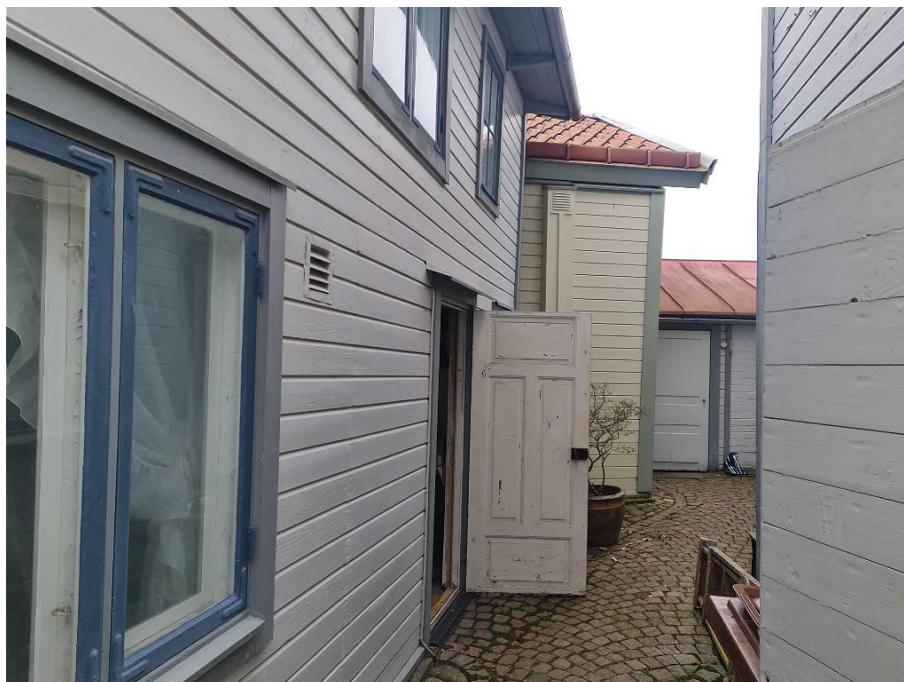
Byggnadsbeskrivning Gårdshus

Byggnadsår: 1929 (1700/1800-tal)	Fönster: 2-glas kopplade fönster
Ombyggnad/Tillbyggnad:	Ventilation: Självdrag (S)
Hustyp, antal våningar: Gårdshus, 1-plan	Värmesystem: Ej uppvärmt
Taktyp, takbeläggning: Pulpettak, plåt	Grundkonstruktion: Betongplatta på mark
Stomme, material: Plankstomme	Terrängförhållanden: Gårdstomt
Fasad: Liggande träpanel och tegel	Garage: Garage finns inte
