Besiktningssprotokoll

Anticimex Försäkringsbesiktning i samarbete med Fastighetsbyrån

Fastighetsbeteckning: Kritan 1	
Fastighetsadress: Moråkersvägen 7	
Postnummer: 784 62	Ort: Borlänge

Besiktningdatum: 2024-03-16	Protokollnummer: 68097106
Temperatur: -2 °C	Väderlek: Halvklart
Tekniker: Jonas Eriksson	
E-post: jonas.eriksson1@anticimex.se	
Kontor: Falun	
Närvarande: Säljaren

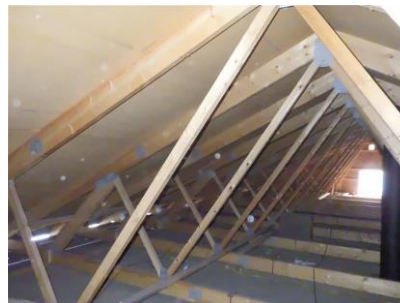
Utvändigt / Vind över den låga delen

Vid kontroll av vinden uppmättes fuktvärden under kritisk fuktnivå för mikrobiell tillväxt och en normal lukt upplevdes. Fuktkvoten i underlagstak/takbjälkar uppmättes till 9%.

Mindre fuktfläckar noterades på underlagstak.

Eftersom underlagstaket består av träfiberskivor utan yttre täckning av papp under takbeklädnaden, finns risk vid ogynnsam väderlek att regnvatten/snö tränger in i skivskarvar med läckage på vindsutrymmet som följd. Med tiden kan även träfiberskivorna drabbas av fuktskador.

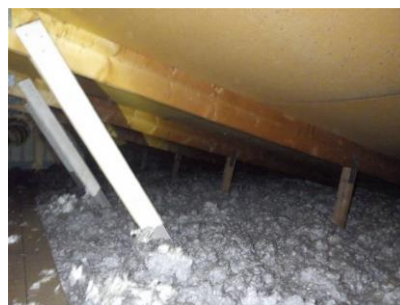
Vid kontroll av vinden uppmättes fuktvärden under kritisk fuktnivå för mikrobiell tillväxt och en normal lukt upplevdes. Fuktkvoten i underlagstak/takbjälkar uppmättes till 9 %.

Det finns risk för mikrobiell tillväxt om den relativa fuktigheten (RF) i den omgivande luften är över 75 %. I furuvirke motsvarar det en fuktkvot (FK) på 17 %.
