# Besiktningsprotokoll

| Fastighetsbeteckning:<br>Berga 6:427 | |
| Fastighetsadress:<br>Dragontorpsvägen 9 | |

| Besiktningsdatum:<br>2024-03-14 | Protokollnummer:<br>68138398 |

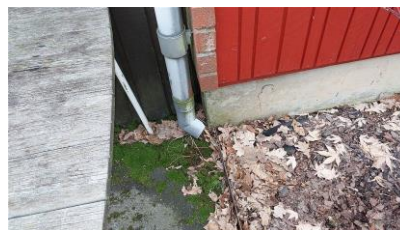
Stuprör från grannen är inte anslutet till markledning.

Stuprör som inte är anslutet till markledning kan medföra en ökad fuktbelastning på grundmur/sockel som i sin tur kan leda till fuktrelaterade skador.

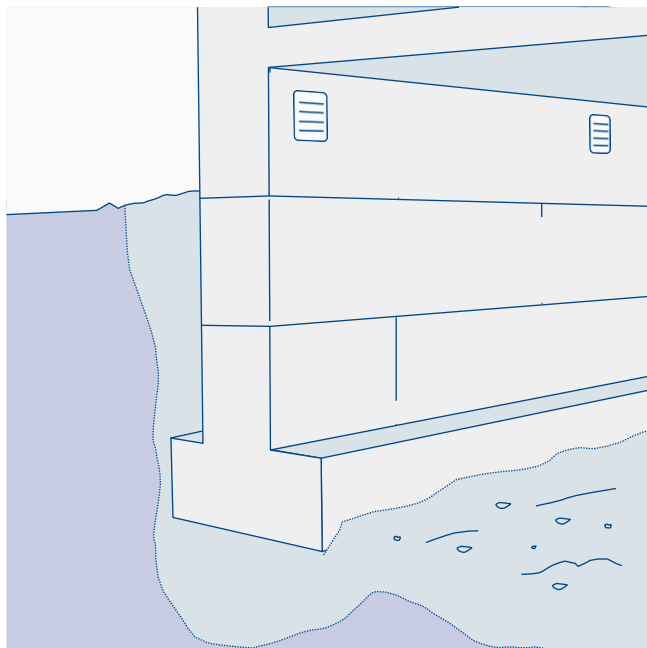
När varm luft ventileras in i en kall krypgrund, kyls luften ned och kondensation uppstår. Det kan i sin tur leda till fukt- och mögelskador.
