# Besiktningsprotokoll

Anticimex Försäkringsbesiktning i samarbete med Fastighetsbyrån

| Fastighetsbeteckning:<br>Måsen 7 | |
| Fastighetsadress:<br>Odenbacken 8 | |

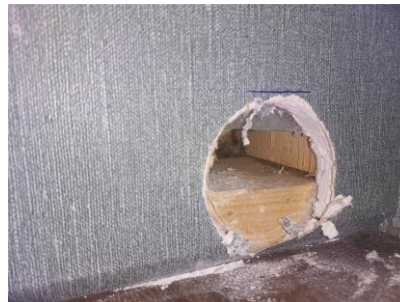
Gränsvärden för mikrobiell tillväxt.

Det finns risk för mikrobiell tillväxt om den relativa fuktigheten (RF) i den omgivande luften är över 75 %. I furuvirke motsvarar det en fuktkvot (FK) på 17 %.
