Besiktningssprotokoll

Anticimex Försäkringsbesiktning i samarbete med Fastighetsbyrån

Fastighetsbeteckning: Bodal 1:37	
Fastighetsadress: Muggeröd 2	
Postnummer: 452 93	Ort: Strömstad

Besiktningdatum: 2024-04-08	Protokollnummer: 68189040
Temperatur: 9 °C	Väderlek: Regn
Tekniker: Mikael Hoffner	
E-post: mikael.hoffner@anticimex.se	
Kontor: Uddevalla	
Närvarande: Fastighetsägare

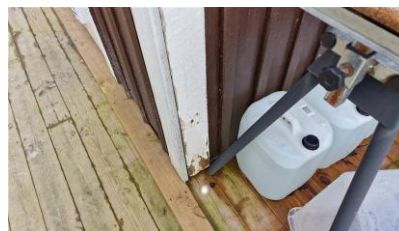
Utvändigt / Fönster/Dörrar

- Vatten tränger in under fönster i uterum.
- Entrédörren är fuktskadad.
- Tröskelbleck saknas under dörrar.
- Bakfall och otätheter förekommer på fönsterbleck.
- Vissa fönster saknar bleck/foder.
- Fönster är i behov av målning/underhåll.
- Äldre isolerglas förekommer. Isolerrutor kan med tiden bli otäta mellan glasen vilket då medför att de blir missfärgade.
- Spruckna glas förekommer.
