Besiktningssprotokoll

Anticimex Försäkringsbesiktning i samarbete med Fastighetsbyrån

Fastighetsbeteckning: Lanternan 10	
Fastighetsadress: Rudvägen 3	
Postnummer: 46834	Ort: Vargön

Besiktningdatum: 2024-04-16	Protokollnummer: 68216809
Temperatur: 9 °C	Väderlek: Sol
Tekniker: Christian Granat	
E-post: christian.granat@anticimex.se	
Kontor: Uddevalla	
Närvarande: Fastighetsägare

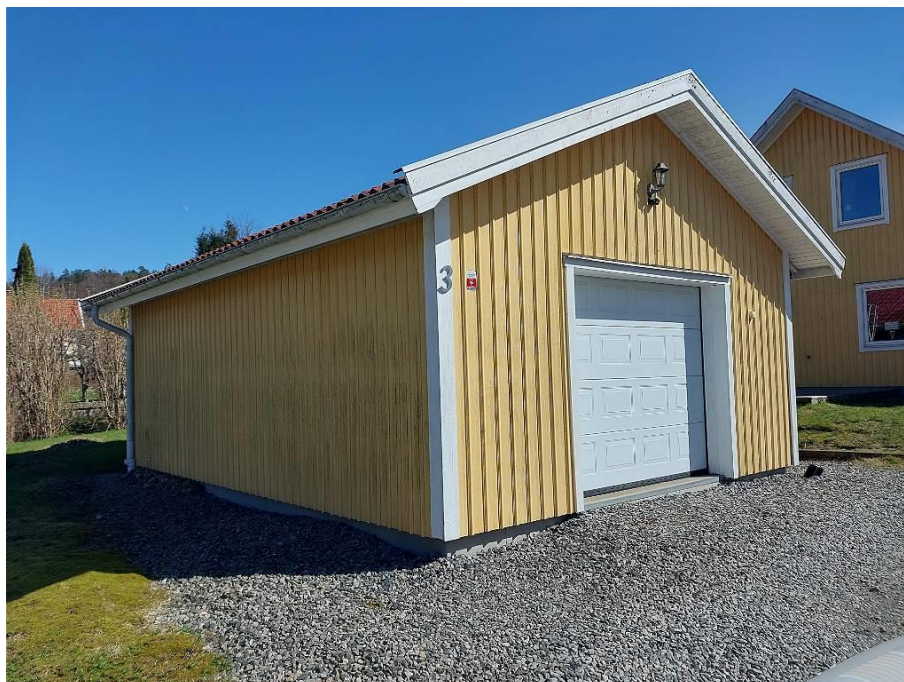
Byggnadsbeskrivning Enklare byggnad- Garage (ej uppvärmt)

- Mossa finns på takpannor.
- Vattiplåten är otät mot takpannor. Lokalt har skruv släppt i skarv. (Taket är besiktat från marken och takfoten.)
- Fasad och vindskivor har målnings och underhållsbehov.
- Ytlig påväxt noterades på underlagstaket på vinden. Detta är vanligtvis en indikation på att ventilationen är bristfällig i utrymmet under. (Garaget). Noterade även att det finns ett ventilationsdon i vindsluckan. Detta don bör sättas igen då man inte vill få upp ev. fuktillskott från garaget på vinden.
- Tröskelbleck saknas till garagedörr.

Ovannämnda brister medför risk för fuktskador i omkringliggande konstruktioner.
