Besiktningssprotokoll

Anticimex Försäkringsbesiktning i samarbete med Fastighetsbyrån

Fastighetsbeteckning: Visbyflintan 2	
Fastighetsadress: Bredgatan 11	
Postnummer: 621 57	Ort: Visby

Besiktningdatum: 2024-04-18	Protokollnummer: 68206623
Temperatur: 2 °C	Väderlek: Molnigt
Tekniker: Karl Gottberg	
E-post: karl.gottberg@anticimex.se	
Kontor: Kalmar	
Närvarande: Fastighetsägare

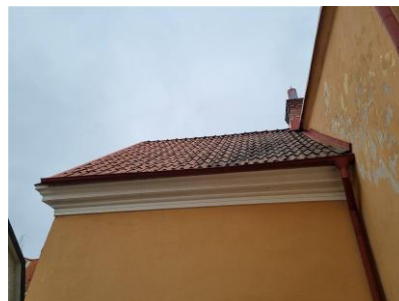
Skorstenar saknar väderskydd.

Väderskydd kan monteras för att skydda mot nederbörd som annars kan orsaka fuktskador och frostsprängning i skorstenen/murstocken.

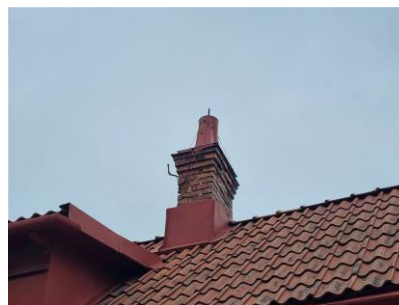
Utvändigt / Låglutande tak

Plåttaket är äldre och har rostangrepp.

Brister i taktäckningen kan leda till att regn- eller smältvatten tränger ner i underliggande takkonstruktion och orsakar fuktskador.

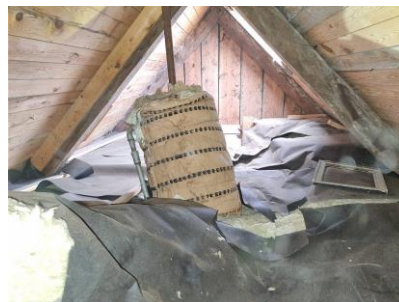
Angrepp av träskadeinsekter finns.
