Besiktningssprotokoll

Anticimex Försäkringsbesiktning i samarbete med Fastighetsbyrån

| Fastighetsadress: Kristevik 435 | |

| Besiktningdatum: 2024-04-26 | Protokollnummer: 68244098 |

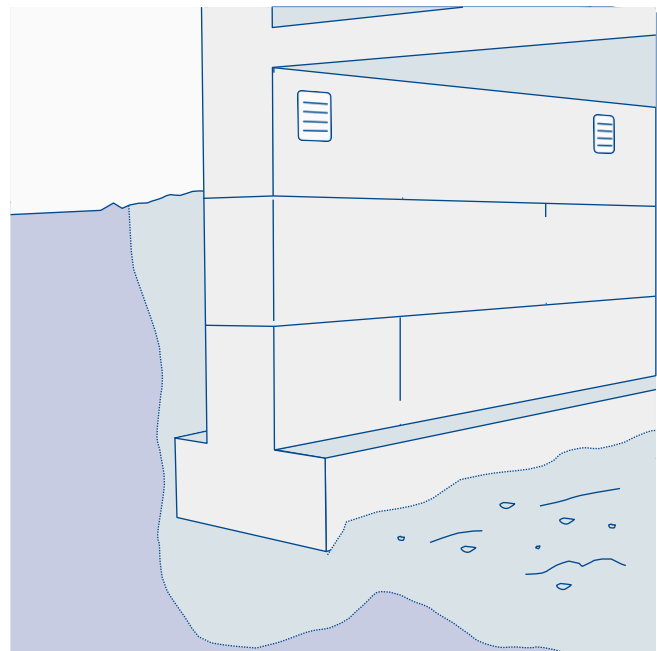
Problemet med uteluftsventilerade krypgrunder är att de på vintern endast får ett litet värmetillskott. Det medför att de förblir kalla även under en stor del av sommarhalvåret. På sommaren ventileras dock varm uteluft in som kyls ned i grundens kalla miljö. Högre luftfuktighet uppstår och, i värsta fall, kondens.

I denna fuktiga miljö finns risk att mikroorganismer, till exempel mögel, bakterier och röta, utvecklas. Tillförs ytterligare fukt till krypgrunden, exempelvis via vattensom läcker in eller fukt som avges från mark och grundmurar, ökar risken för mikrobiell påväxt (mögel, bakterier och röta). Detta kan dessutom orsaka en obehaglig lukt som kan spridas till boendemiljön.

När varm luft ventileras in i en kall krypgrund, kyls luften ned och kondensation uppstår. Det kan i sin tur leda till fukt- och mögelskador.

En avfuktare håller luftfuktigheten låg
