# Besiktningsprotokoll

Anticimex Försäkringsbesiktning i samarbete med Fastighetsbyrån

| Fastighetsadress:<br>Bygdesmedsvägen 10 | |

| Besiktningsdatum:<br>2024-04-29 | Protokollnummer:<br>68218844 |

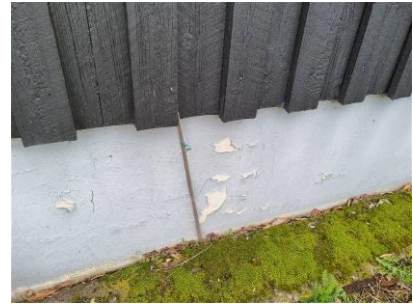
### Utvändigt / Fasad

Rötskador i fasaden är ett tecken på bristande fuktskydd/hög fuktpåverkan, som även kan leda till fuktrelaterade skador i bakomliggande konstruktioner.

Fönsterbågar och fönsterkarmar där målningsbehov finns riskerar att få fukt- och rötskador på grund av sämre vattenavvisande förmåga.

Stuprör som inte är anslutet till markledning kan medföra en ökad fuktbelastning på grundmur/sockel som i sin tur kan leda till fuktrelaterade skador.

Takpannor, plåtdetaljer och underlagspapp har enligt vår bedömning en begränsad livslängd. Eftersom husets taktäckning är äldre har det ett minskat motstånd mot vatteninträngning. Detta i sin tur kan leda till fuktskador på träläkt och vidare ner i underliggande konstruktioner.
