# Besiktningsprotokoll

Kompletterande besiktning  
Anticimex Försäkringsbesiktning i samarbete med Fastighetsbyrån

| Fastighetsadress:<br>Rapphönsvägen 3 | |

| Besiktningsdatum:<br>2024-04-22 | Protokollnummer:<br>68234363 |

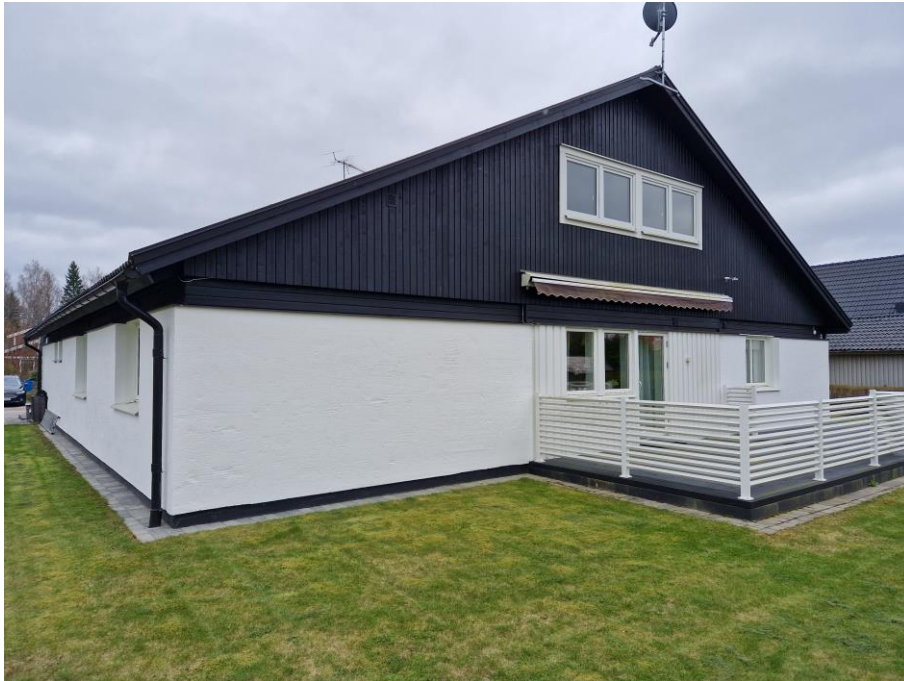
Yttertaket är äldre.  
Nocktätning finns ej.  
Mindre mossor finns på tak, ska tas bort av nuvarande ägare.

Takpannor, plåtdetaljer och underlagspapp har enligt vår bedömning en begränsad livslängd. Eftersom husets taktäckning är äldre har det ett minskat motstånd mot vatteninträngning. Detta i sin tur kan leda till fuktskador på träläkt och vidare ner i underliggande konstruktioner.
