# Besiktningssprotokoll

Anticimex Försäkringsbesiktning i samarbete med Fastighetsbyrån

Fastighetsbeteckning: Snesslinge 12:169	
Fastighetsadress: Skatvägen 64	
Postnummer: 742 93	Ort: Östhammar

Besiktningdatum: 2024-05-20	Protokollnummer: 68271351
Temperatur: 10 °C	Väderlek: Sol med inslag av molnighet
Tekniker: Mikael Jansson	
E-post: Mikael.Jansson@anticimex.se	
Kontor: Uppsala	
Närvarande: Fastighetsägare

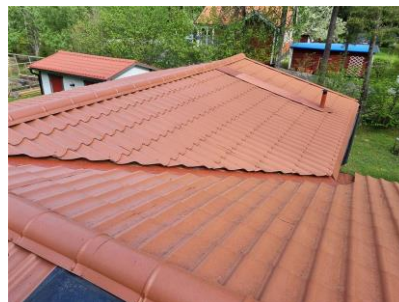
Inget att notera.

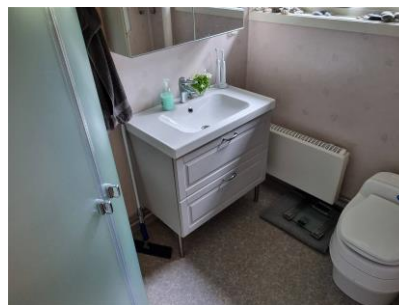
Inget att notera.

Fuktindikering i utrymmet gav inga förhöjda fuktindikationer.

Vid stickprovskontroll av jordade eluttag noterades inga avvikelser.
