# Besiktningssprotokoll

Anticimex Försäkringsbesiktning i samarbete med Fastighetsbyrån

Fastighetsbeteckning: Trutsgård 1:9	
Fastighetsadress: Trutsgård 208	
Postnummer: 831 92	Ort: Östersund

Besiktningdatum: 2024-05-21	Protokollnummer: 68274240
Temperatur: 19 °C	Väderlek: Sol
Tekniker: Mikael Persson	
E-post: mikael.persson@anticimex.se	
Kontor: Sundsvall	
Närvarande: Fastighetsägare

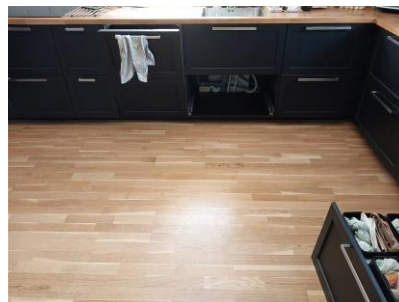
Fuktindikering i utrymmet gav inga förhöjda fuktindikationer.

Funktionskontroll av jordade eluttag.

Vid stickprovskontroll av jordade eluttag noterades inga avvikelser.

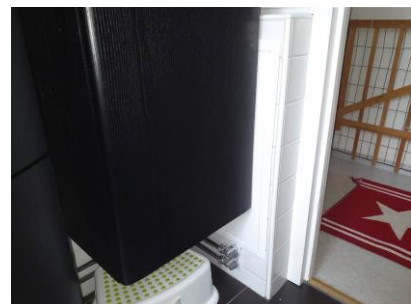
Installationsskåp finns bakom badrumsskåp.

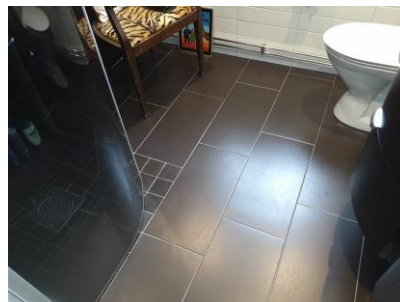
- ✓ Normala fuktvärden indikerades mot klinker/kakel.

En viss fukt tränger alltid in bakom kakel/klinker via fogarna, detta är helt normalt och innebär inte att tätskiktet/ våtrumsisoleringen under kaklet/klinkern är bristfälligt eller ur funktion.
