Besiktningssprotokoll

Anticimex Försäkringsbesiktning i samarbete med Fastighetsbyrån

Fastighetsbeteckning: Norra Glottra 1:15	
Fastighetsadress: Glottra 517	
Postnummer: 697 92	Ort: Pålsboda

Besiktningdatum: 2024-04-29	Protokollnummer: 68238440
Temperatur: 12 °C	Väderlek: Halvklart
Tekniker: Christian Åkerlund	
E-post: Christian.Akerlund@anticimex.se	
Kontor: Örebro	
Närvarande: Fastighetsägare

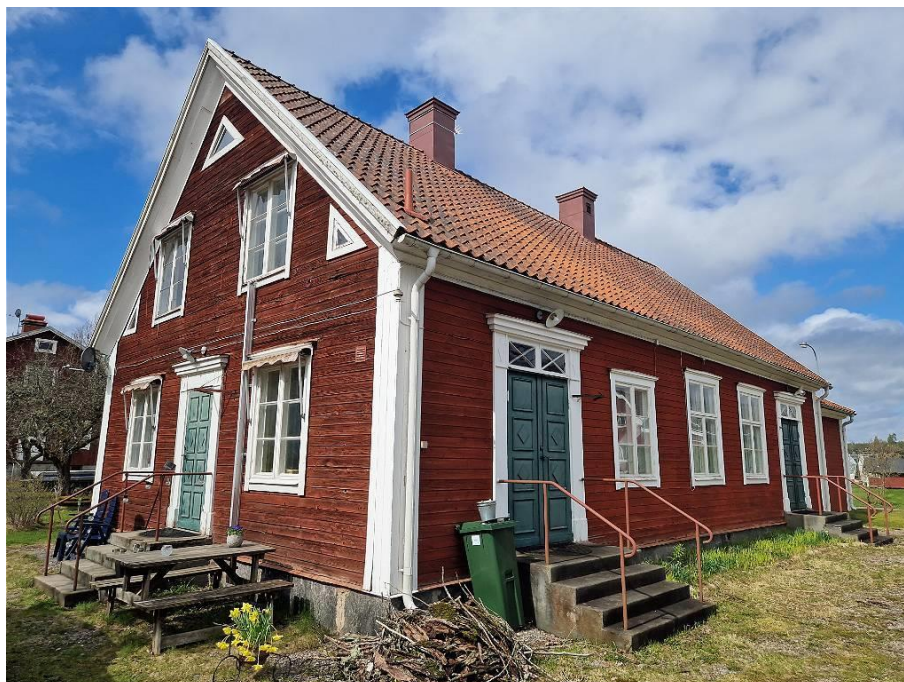
Byggnadsbeskrivning Glottra 517

Byggnadsår: 1909	Fönster: 2-glas kopplade fönster
Ombyggnad/Tillbyggnad: cirka 2009	Ventilation: Självdreg (S)
Hustyp, antal våningar: Villa, 1 ½-plan	Värmesystem: Bergvärme via kulvert
Taktyp, takbeläggning: Sadeltak, tegelpannor	Grundkonstruktion: Torpargrund och kryppgrund
Stomme, material: Timmer/trä	Terrängförhållanden: Trädgårdstomt
Fasad: Liggande träpanel	Garage: Garage finns inte

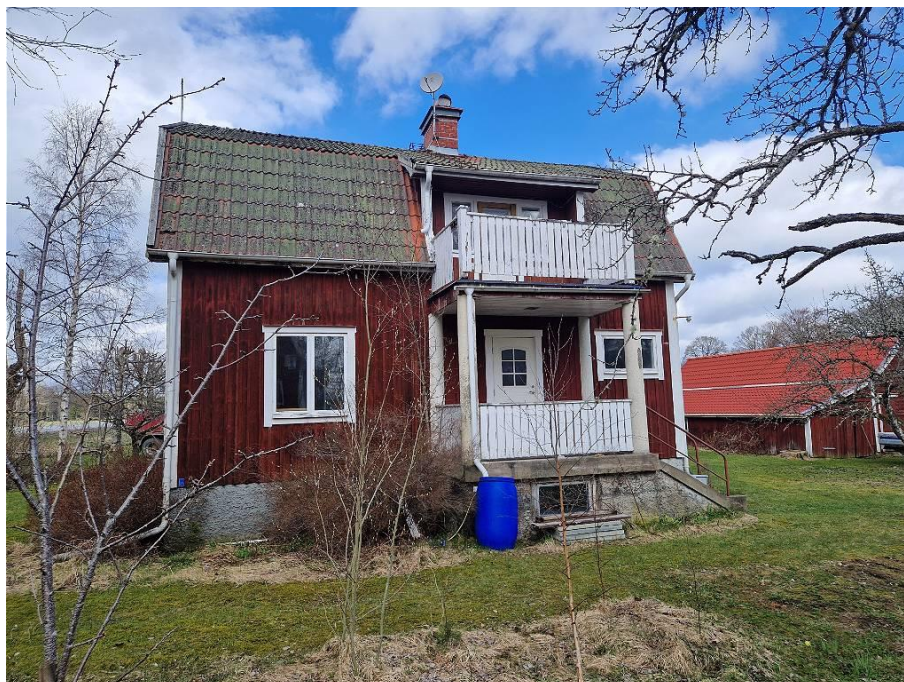
Byggnadsbeskrivning Glottra 519

Byggnadsår: 1909	Fönster: 2- och 3-glasfönster
Ombyggnad/Tillbyggnad:	Ventilation: Självdug (S)
Hustyp, antal våningar: Villa, 1 ½-plan	Värmesystem: Bergvärmepump
Taktyp, takbeläggning: Mansardtak, tegelpannor	Grundkonstruktion: Källare och torpargrund
Stomme, material: Trä	Terrängförhållanden: Trädgårdstomt
Fasad: Stående träpanel	Garage: Garage finns inte
