Besiktningssprotokoll

Anticimex Försäkringsbesiktning i samarbete med Fastighetsbyrån

Fastighetsbeteckning: Vadalen 3:2	
Fastighetsadress: Vadalen Liden 1	
Postnummer: 452 94	Ort: Strömstad

Besiktningdatum: 2024-05-27	Protokollnummer: 68285799
Temperatur: 18 °C	Väderlek: Halvklart
Tekniker: Mikael Lindgren	
E-post: mikael.lindgren@anticimex.se	
Kontor: Uddevalla	
Närvarande: Fastighetsägare

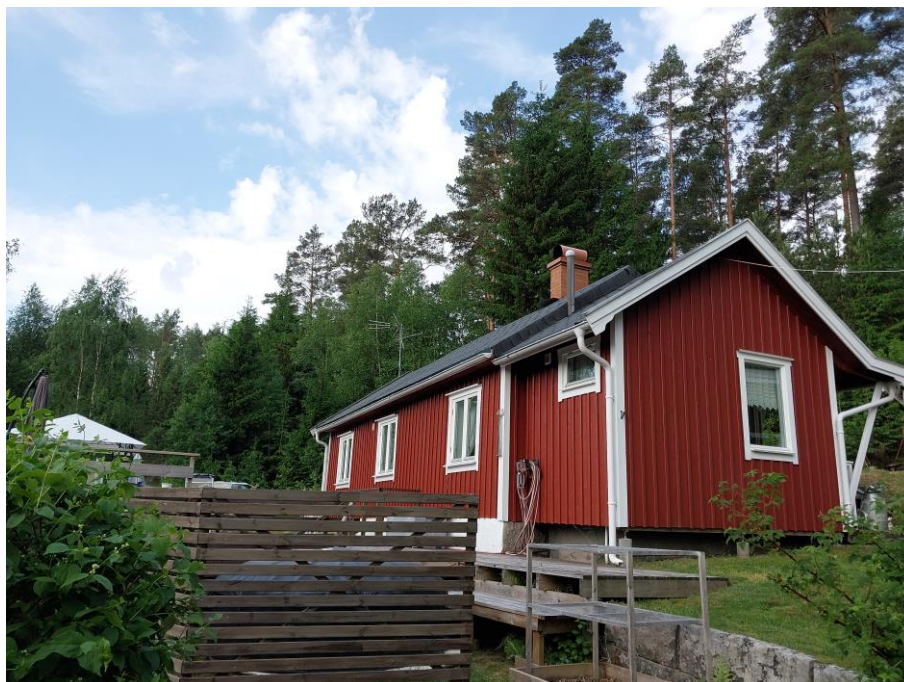
Byggnadsbeskrivning Bostadsbyggnad

Byggnadsår: 1885	Fönster: 2- och 3-isolerglasfönster, samt kopplade fönster.
Ombyggnad/Tillbyggnad: 2012	Ventilation: Självdug (S)
Hustyp, antal våningar: Fritidshus, 1-plan	Värmesystem: Direktverkande el lösa radiatorer, samt braskamin
Taktyp, takbeläggning: Sadeltak, Shingelpapp och ytpapp på ett underlagstak av råspont	Grundkonstruktion: Krypgrund, källare och plintkonstruktion
Stomme, material: Timmer och regelverk	Terrängförhållanden: Trädgårdstomt
Fasad: Stående träpanel	Garage: Garage finns inte

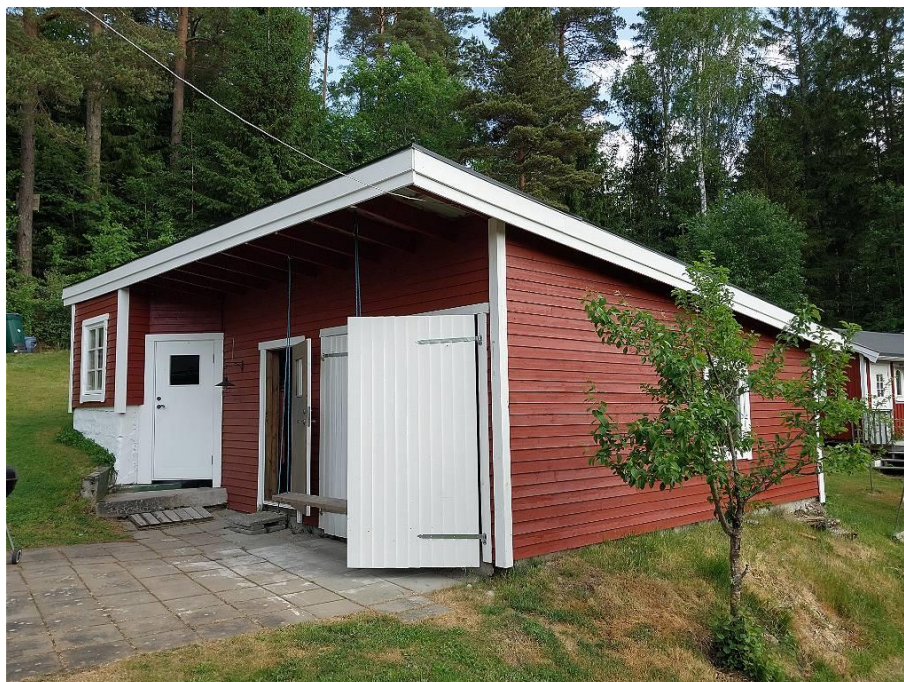
Byggnadsbeskrivning Utebod /garage

Byggnadsår: 1960	Fönster: 2-glas kopplade fönster
Ombyggnad/Tillbyggnad: 2022	Ventilation: Självdreg (S)
Hustyp, antal våningar: Bod, 1-plan	Värmesystem: Kallställt
Taktyp, takbeläggning: Pulpettak, plåt	Grundkonstruktion: Betongplatta på mark
Stomme, material: Träregelverk	Terrängförhållanden: Sluttningstomt
Fasad: Liggande träpanel	Garage: Garage finns inte

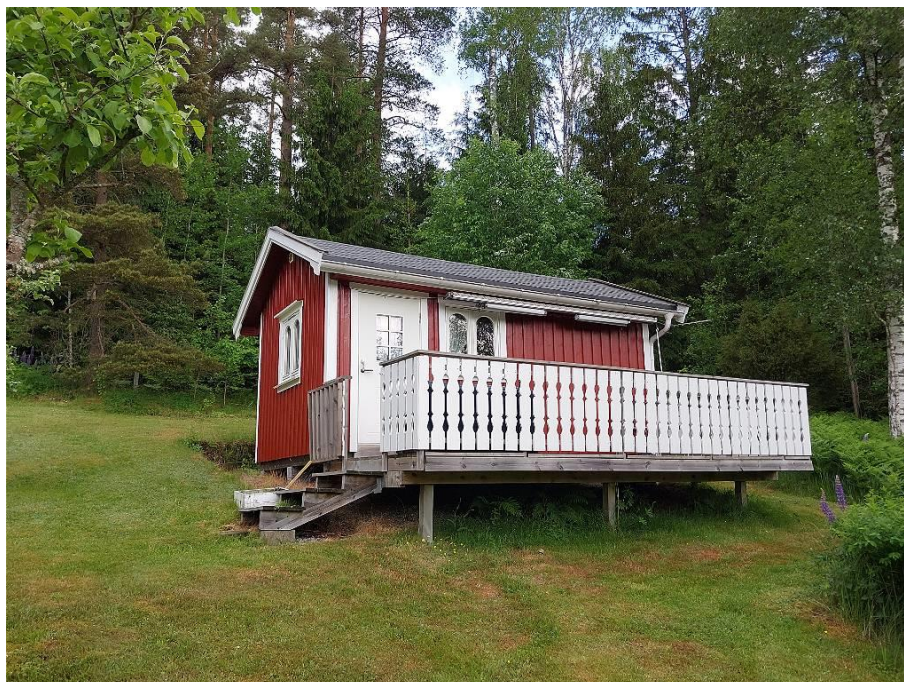
Byggnadsbeskrivning Annex 2

Byggnadsår: 2015	Fönster: 2-glas isolerfönster
Ombyggnad/Tillbyggnad:	Ventilation: Självdug (S)
Hustyp, antal våningar: Gästhus, 1-plan	Värmesystem: Inga fast installerat
Taktyp, takbeläggning: Sadeltak, Shingel	Grundkonstruktion: Plintgrund
Stomme, material: Träregelverk	Terrängförhållanden: Sluttningstomt
Fasad: Stående träpanel	Garage: Garage finns inte

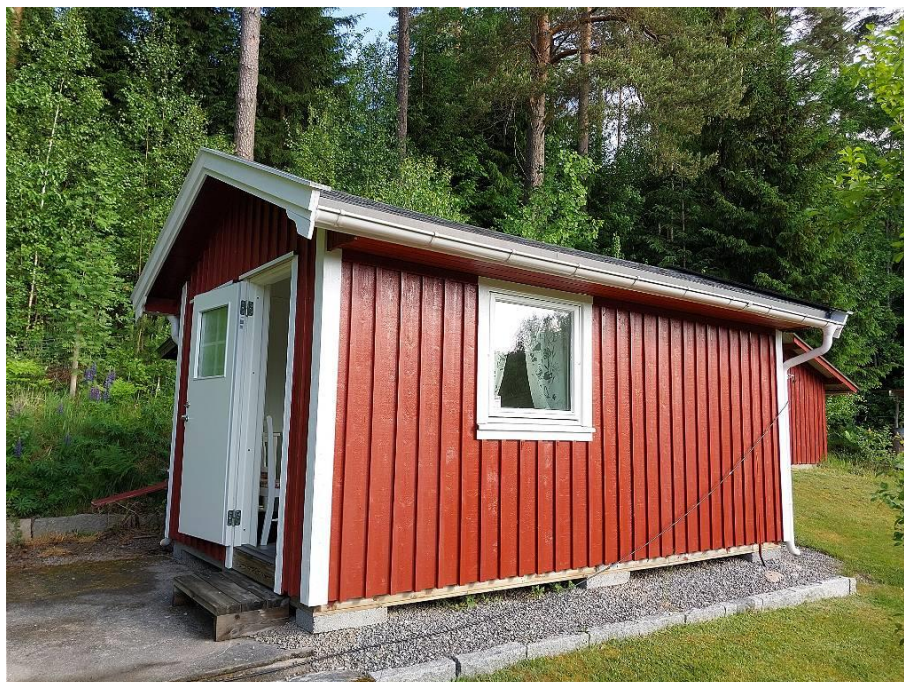
Byggnadsbeskrivning Annex 1

Byggnadsår: 2017	Fönster: 2-glas isolerfönster och kopplat fönster
Ombyggnad/Tillbyggnad:	Ventilation: Självdug (S)
Hustyp, antal våningar: Gäststuga, 1-plan gäststuga	Värmesystem: Ej fast installerat.
Taktyp, takbeläggning: Sadeltak, Shingel	Grundkonstruktion: Plintgrund
Stomme, material: Träregelverk	Terrängförhållanden: Sluttningstomt
Fasad: Stående träpanel	Garage: Garage finns inte
