Besiktningssprotokoll

Anticimex Försäkringsbesiktning i samarbete med Fastighetsbyrån

Fastighetsbeteckning: Äng 3:78	
Fastighetsadress: Ängsvallevägen 13	
Postnummer: 668 32	Ort: Ed

Besiktningdatum: 2024-05-22	Protokollnummer: 68279282
Temperatur: 18 °C	Väderlek: Klart
Tekniker: Peter Karlsson	
E-post: Peter.Karlsson@anticimex.se	
Kontor: Karlstad	
Närvarande: Fastighetsägare

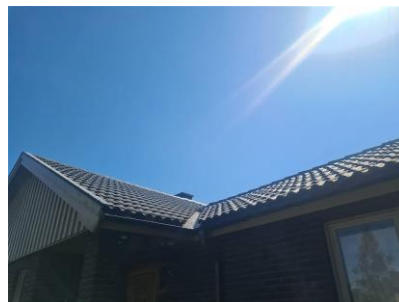
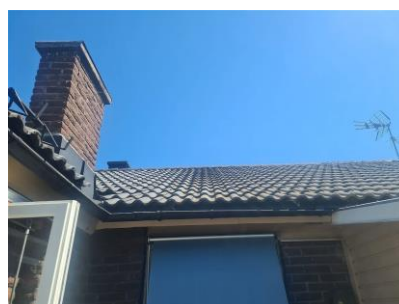
Utvändigt / Vind

Vinden är kontrollerad via inspektionsslucka ovan entré.

Fuktkvoter uppmättes i takstolar och underlagstak till mellan 8-9% Risk för mikrobiell tillväxt inträffar vid 75% relativ luftfuktighet vilket motsvarar 17% fuktkvot i furuvirke. Observera att fuktigheten på vinden ändras över säsongen, fuktigast är det vindtertid.

Detta kan vara ett tecken på att vinden tillförs fukt inifrån bostaden. Observera att besiktning av bostadens ventilationssystem inte har ingått i uppdraget.

För att komma tillrätta med detta kan fukttillförseln inifrån bostaden behöva minskas. Det kan göras genom att ventilationen i bostaden förbättras samt att eventuella otätheter i vindsbjälklaget (tak-/väggvinklar, taklucka med mera) tätas. Läs Anticimex faktablad om uppvärmda vindsutrymmen för tips och råd.
