Besiktningssprotokoll

Anticimex Försäkringsbesiktning i samarbete med Fastighetsbyrån

Fastighetsbeteckning: Gällön 3:50	
Fastighetsadress: Norra Birgersvägen 3	
Postnummer: 843 41	Ort: Gällö

Försäkringsbesiktning

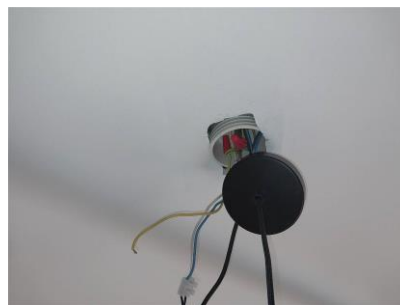
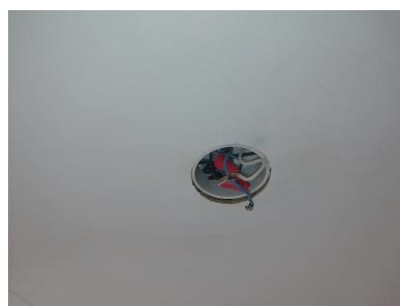
Entréplan / Entréhall

Taket har fuktfläckar.

Fuktfläckar kan bero på olika saker, och kan vara ett tecken på en tidigare eller en pågående fuktskada.
