UPPDRAG: 2023-1122
Besiktningdag: 2023-09-19

Utlåtande över ÖVERLÅTELSEBESIKTNING

Värmdö Säby 1:174 Lilla Barnviksvägen 23, Ingarö

Överlåtelsebesiktning för säljare enligt SBR-modellen

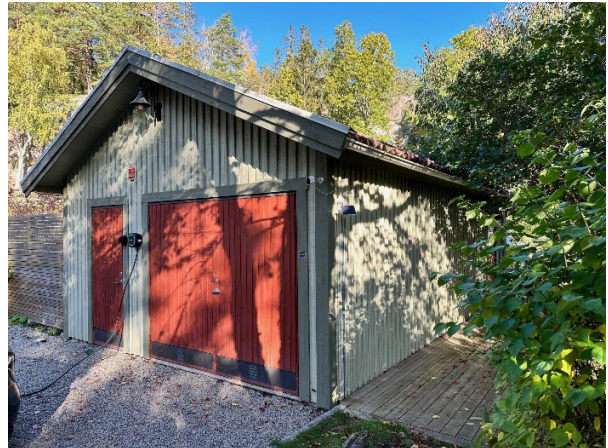
”Sekundär byggnad / garage”

- 3.2 UPPREGLAT GOLV I FÖRRÅD I FRISTÅENDE GARAGEBYGGNAD:**
Befintlig golvkonstruktion riskerar på grund av naturlig fuktpåverkan att drabbas av fuktskador. Detta i sin tur kan leda till mikrobiella skador (angrepp av mikroorganismer) som kan resultera i att mikrobiell lukt sprids till boendemiljön.
