Mörtelek 1:16

Mörtelek Brasagård 4

Uppdragsnummer	G28829
Besiktningsdatum	2024-06-04
Besiktningföretag	OBM Kronoberg AB
Besiktningförrättare	Pauline Hansson
Närvarande	Fastighetsägaren
Giltig till och med	2025-06-04

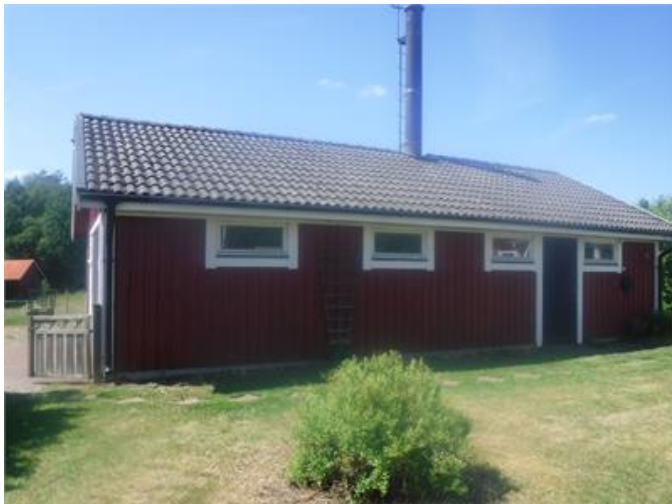
Fristående garage

Yttertaket består av betongapannor och har ett undertak av Masonit. Taket börjar bli äldre och kan ha ett minskat motstånd mot fuktgenomträngningar. Mosspåväxten ökar fuktbelastningen mot takpannorna. Med en stigande ålder rekommenderas regelbunden översyn och underhåll.
