# Besiktningsprotokoll

Anticimex Försäkringsbesiktning i samarbete med Fastighetsbyrån

| Fastighetsadress:<br>Storekullen 27 | |

| Besiktningsdatum:<br>2024-06-12 | Protokollnummer:<br>68329541 |

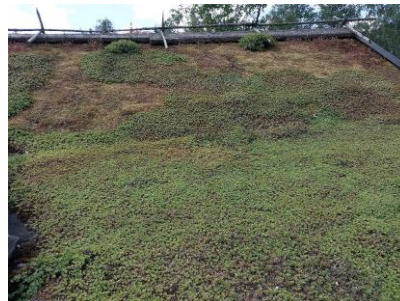
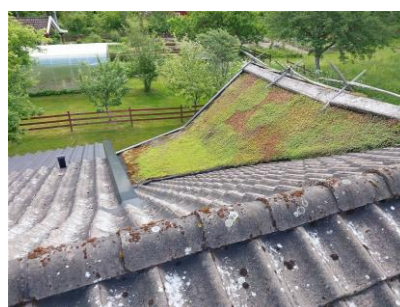
### Utvändigt / Tak ovan ursprungshus

Cedumtak sedan 2015.

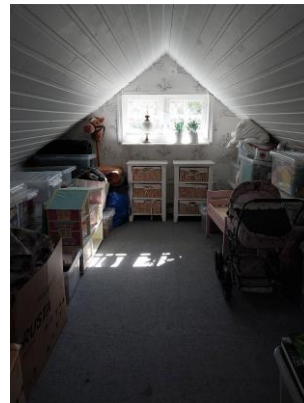
Inredd förrådsvind med parallellisolerat yttertak.

För kännedom.

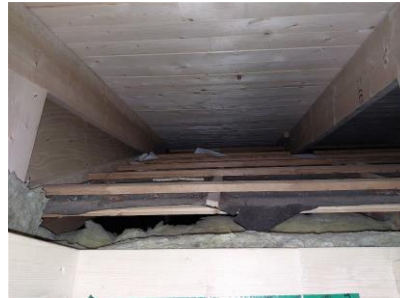
Vid kontroll av vinden uppmättes fuktvärden under kritisk fuktnivå för mikrobiell tillväxt och en normal lukt upplevdes.  
Fuktkvoten i underlagstak/takbjälkar uppmättes vid besiktningstillfället till <8 %. Risk för mikrobiell påväxt börjar vid 17%.  
Detta värde varierar dock under året beroende på årstid och utomhusklimat.

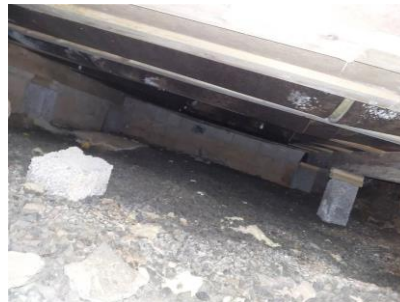
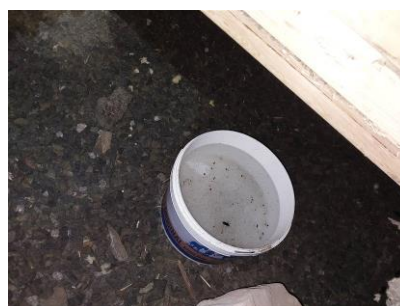
### Utvändigt / Torpargrund 3 lucka under altan

Vid kontroll av konstruktionen uppmättes fuktvärden över kritisk fuktnivå för mikrobiell tillväxt.

Uteluftsventilerade krypgrunder med bjälklag av organiskt material har ofta fuktskador på grund av naturlig fuktpåverkan. Detta kan resultera i mikrobiella skador.

Fuktkvoten uppmättes till >20%. Risk för mikrobiell påväxt börjar vid 17%

På markytan står en avfuktningshink med kemiskt medel som samlar fukt. Hinken är delvis full av vatten.

Vi rekommenderar kontakt med Anticimex för fuktförbättrande åtgärder samt installation av permanent krypgrundsavfuktare.

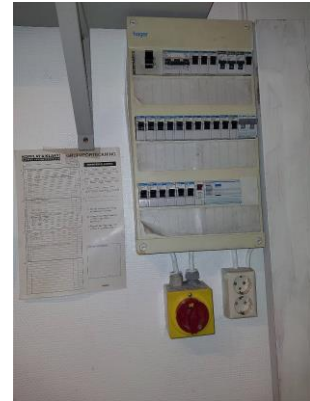
Jordfelsbrytare finns installerad vid el-centralen, gruppförteckning noteras.

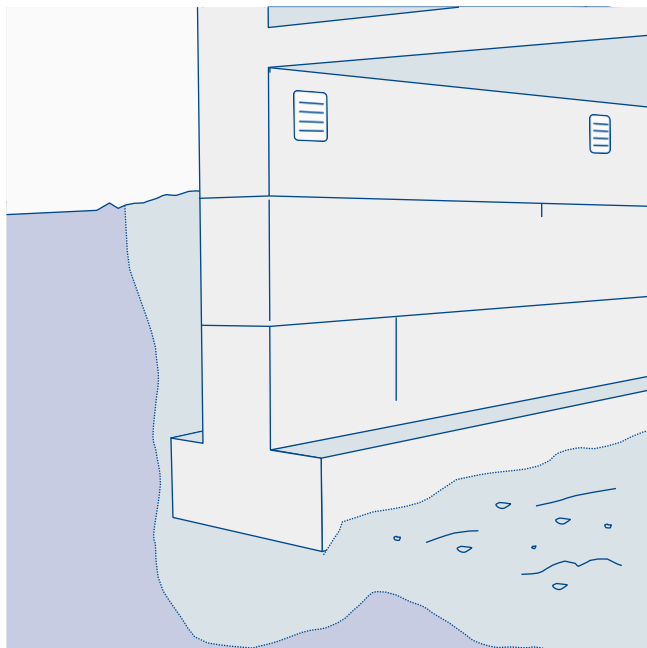
Problemet med uteluftsventilerade krypgrunder är att de på vintern endast får ett litet värmetillskott. Det medför att de förblir kalla även under en stor del av sommarhalvåret. På sommaren ventileras dock varm uteluft in som kyls ned i grundens kalla miljö. Högre luftfuktighet uppstår och, i värsta fall, kondens.

I denna fuktiga miljö finns risk att mikroorganismer, till exempel mögel, bakterier och röta, utvecklas. Tillförs ytterligare fukt till krypgrunden, exempelvis via vattensom läcker in eller fukt som avges från mark och grundmurar, ökar risken för mikrobiell påväxt (mögel, bakterier och röta). Detta kan dessutom orsaka en obehaglig lukt som kan spridas till boendemiljön.

När varm luft ventileras in i en kall krypgrund, kyls luften ned och kondensation uppstår. Det kan i sin tur leda till fukt- och mögelskador.
