Besiktningssprotokoll

Anticimex Försäkringsbesiktning i samarbete med Fastighetsbyrån

Fastighetsbeteckning: Bredaryd 5:7	
Fastighetsadress: Bredaryd Sörholmen 1	
Postnummer: 333 74	Ort: Bredaryd

Besiktningdatum: 2024-06-17	Protokollnummer: 68331958
Temperatur: 10 °C	Väderlek: Mulet
Tekniker: Tommy Eriksson	
E-post: tommy.eriksson@anticimex.se	
Kontor: Jönköping	
Närvarande: Husägare Mäklare

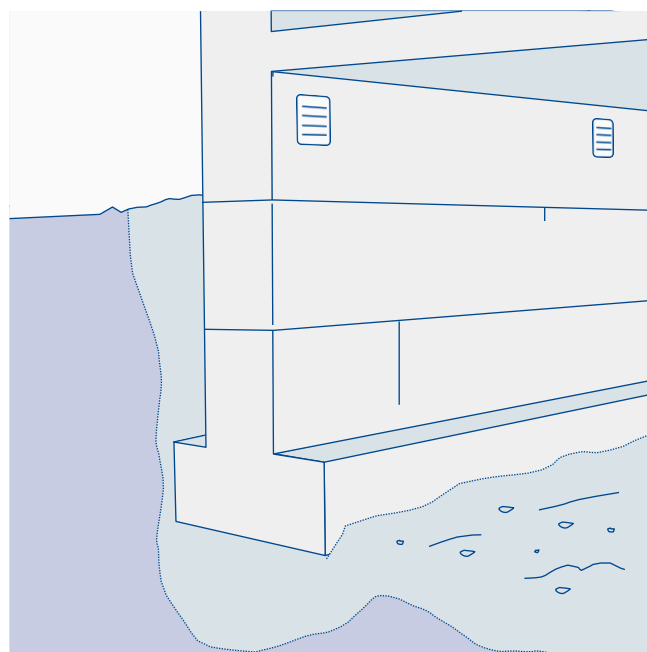
Problemet med uteluftsventilerade krypgrunder är att de på vintern endast får ett litet värmetillskott. Det medför att de förblir kalla även under en stor del av sommarhalvåret. På sommaren ventileras dock varm uteluft in som kyls ned i grundens kalla miljö. Högre luftfuktighet uppstår och, i värsta fall, kondens.

I denna fuktiga miljö finns risk att mikroorganismer, till exempel mögel, bakterier och röta, utvecklas. Tillförs ytterligare fukt till krypgrunden, exempelvis via vattensom läcker in eller fukt som avges från mark och grundmurar, ökar risken för mikrobiell påväxt (mögel, bakterier och röta). Detta kan dessutom orsaka en obehaglig lukt som kan spridas till boendemiljön.

När varm luft ventileras in i en kall krypgrund, kyls luften ned och kondensation uppstår. Det kan i sin tur leda till fukt- och mögelskador.

En avfuktare håller luftfuktigheten låg
