Besiktningssprotokoll

Anticimex Försäkringsbesiktning i samarbete med Fastighetsbyrån

Fastighetsbeteckning: Sadelmakaren 2	
Fastighetsadress: Johan Duwas Väg 4	
Postnummer: 641 37	Ort: Katrineholm

Försäkringsbesiktning

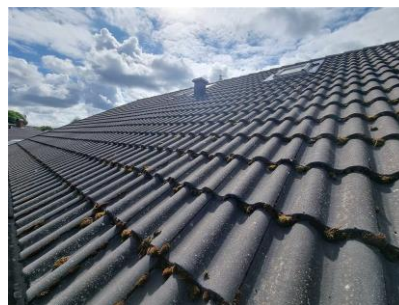
Utvändigt / Sidovindar 1-2

✓ Inget att notera.

Vid kontroll av vinden uppmättes fuktvärden under kritisk fuktnivå för mikrobiell tillväxt och en normal lukt upplevdes.

Fuktkvoten i underlagstak/takbjälkar uppmättes vid besiktningstillfället till 7 % (Gränsvärde 17%).

Detta värde varierar dock under året beroende på årstid och utomhusklimat. Det finns risk för mikrobiell tillväxt om den relativa fuktigheten (RF) i den omgivande luften är över 75 %. I furuvirke motsvarar det en fuktkvot (FK) på 17 %.
