# Besiktningssprotokoll

Anticimex Försäkringsbesiktning i samarbete med Fastighetsbyrån

Fastighetsbeteckning: Pinnmon 38	
Fastighetsadress: Morängatan 21	
Postnummer: 432 38	Ort: Varberg

Besiktningdatum: 2024-08-05	Protokollnummer: 68368928
Temperatur: 17 °C	Väderlek: Mulet
Tekniker: Sofia Gunnarsson	
E-post: sofia.gunnarsson@Anticimex.se	
Kontor: Halmstad	
Närvarande: Fastighetsägaren

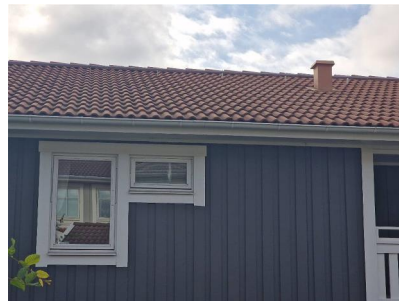
Fotplåt finns inte under nedersta pannraden.

Bristen medför ökad risk att takpannor skaver sönder pappen med fuktrelaterade skador som möjlig följd. Detta kan i sin tur leda till mikrobiella skador (angrepp av mikroorganismer).
