# Besiktningsprotokoll

Anticimex Försäkringsbesiktning i samarbete med Fastighetsbyrån

| Fastighetsadress:<br>Lalleröd 705 | |

| Besiktningsdatum:<br>2024-08-20 | Protokollnummer:<br>68466500 |

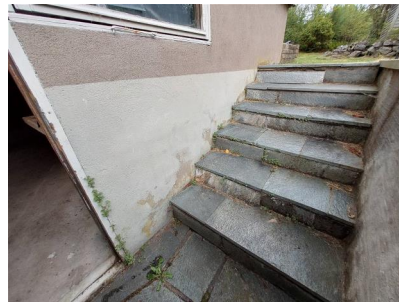
### Utvändigt / Krypgrund

Vid kontroll av kryptgrunden uppmättes fuktvärden över kritisk nivå för mikrobiell tillväxt och mikrobiell lukt upplevdes. Mikrobiell påväxt noterades på blindbotten. I konstruktionen noterades även träskyddsbehandlat virke så som bärlinor och syll. Vid för hög fukthalt över tid kan dessa avge en luktsmittande kemisk lukt.

Uteluftsventilerade kryptgrunder med bjälklag av organiskt material har ofta fuktskador på grund av naturlig fuktpåverkan. Lukten som känns i kryptgrunden kan också spridas till boendemiljön.

Fuktkvoten uppmättes till 22 % via stickprovsmässig fuktkvotsmätning i blindbotten och bjälklag.

Det finns risk för mikrobiell tillväxt om den relativa fuktigheten (RF) i den omgivande luften är över 75 %. I furuvirke motsvarar det en fuktkvot (FK) på 17 %.

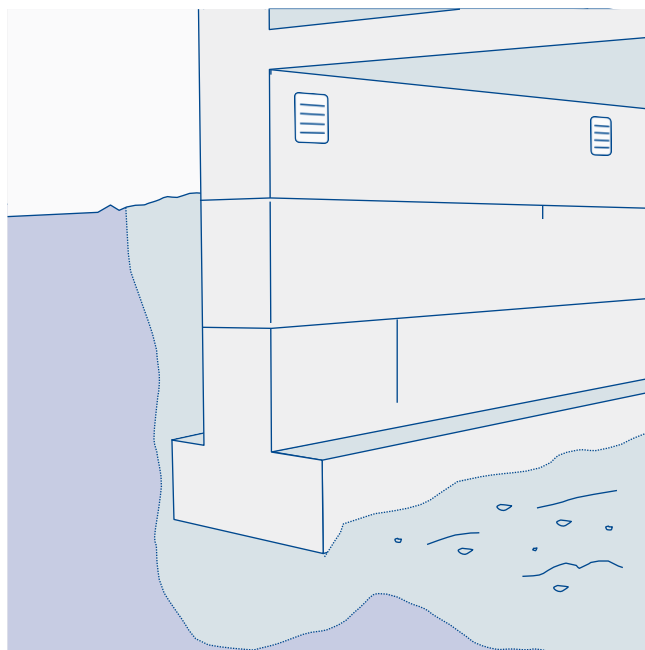
När varm luft ventileras in i en kall krypgrund, kyls luften ned och kondensation uppstår. Det kan i sin tur leda till fukt- och mögelskador.
