# Besiktningsprotokoll

Anticimex Försäkringsbesiktning i samarbete med Fastighetsbyrån

RÄNNEFJÄLLA 1:6

FSBS-4019-24905018

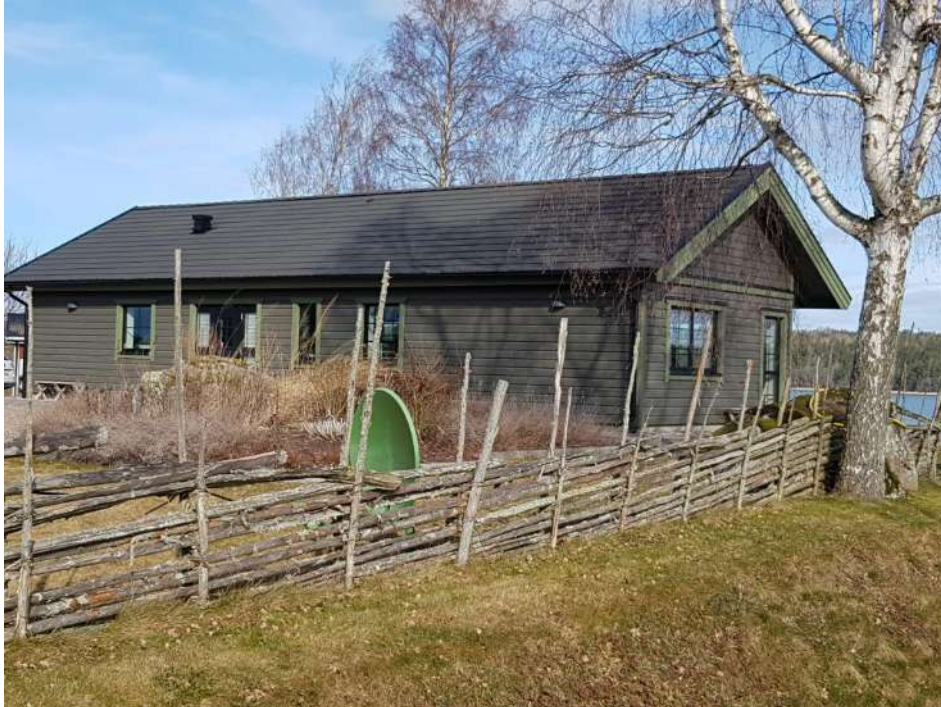
### *Bostadsbyggnad*

Välbyggt och väl underhållet hus utan anmärkningar.

Husets grundkonstruktion med betongplatta och underliggande isolering har erfarenhetsmässigt visat sig vara en bra konstruktion ur fuktsynpunkt. Någon kontroll av konstruktion har därför inte gjorts.
