Besiktningssprotokoll

Anticimex Försäkringsbesiktning i samarbete med Fastighetsbyrån

Fastighetsbeteckning: Lilla Åsa 3:113	
Fastighetsadress: Bergholmsvägen 6	
Postnummer: 562 30	Ort: Norrahammar

Besiktningdatum: 2024-08-28	Protokollnummer: 68364443
Temperatur: 12 °C	Väderlek: Klart
Tekniker: Niklas Stockhaus	
E-post: niklas.stockhaus@Anticimex.se	
Kontor: Jönköping	
Närvarande: Fastighetsägare

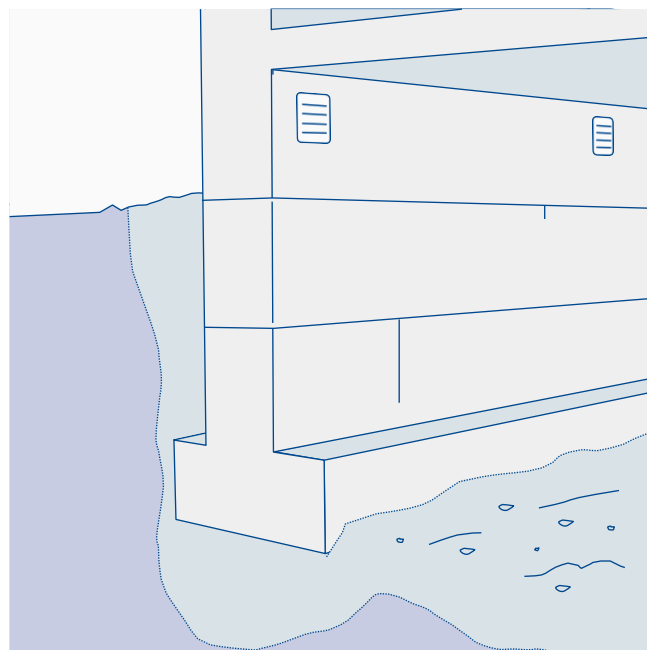
Problemet med uteluftsventilerade krypgrunder är att de på vintern endast får ett litet värmetillskott. Det medför att de förblir kalla även under en stor del av sommarhalvåret. På sommaren ventileras dock varm uteluft in som kyls ned i grundens kalla miljö. Högre luftfuktighet uppstår och, i värsta fall, kondens.

I denna fuktiga miljö finns risk att mikroorganismer, till exempel mögel, bakterier och röta, utvecklas. Tillförs ytterligare fukt till krypgrunden, exempelvis via vattensom läcker in eller fukt som avges från mark och grundmurar, ökar risken för mikrobiell påväxt (mögel, bakterier och röta). Detta kan dessutom orsaka en obehaglig lukt som kan spridas till boendemiljön.

När varm luft ventileras in i en kall krypgrund, kyls luften ned och kondensation uppstår. Det kan i sin tur leda till fukt- och mögelskador.

En avfuktare håller luftfuktigheten låg
