# UNDERHÅLLSPLAN

## Brf Mårtensgården i Lund Lund

qb3 projekt nr: 2023114

Malmö 2023-07-13

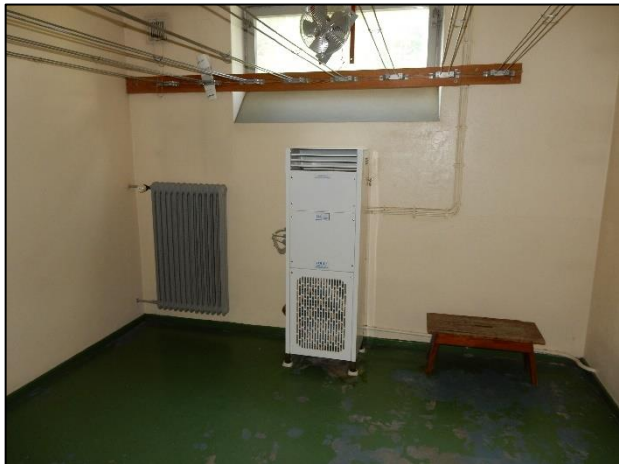
Källare / torkrum

Källarväggar målade 2023. Tidigare fuktproblematik i trapphusvägg som åtgärdats genom att placera en radiator i sopnedkastrum.

Tidigare fuktproblematik i trapphusvägg bör hållas under uppsikt. Skulle fuktproblematiken förvärras kan en fuktutredning med åtgärdsförslag utföras.
