# Besiktningsprotokoll

Anticimex Försäkringsbesiktning i samarbete med Fastighetsbyrån

| Fastighetsadress:<br>Syltvik Krokudden 1 | |

| Besiktningsdatum:<br>2024-09-02 | Protokollnummer:<br>68497643 |

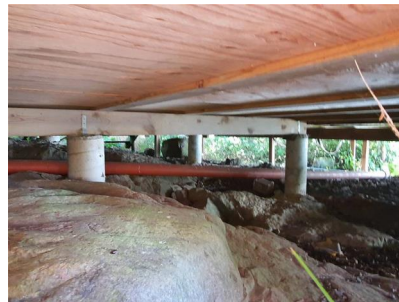
### Utvändigt / Sockel

Fasadbeklädnad och träkonstruktioner där målningsbehov finns riskerar att få fukt- och rötskador på grund av sämre vattenavvisande förmåga. För att öka livslängden på fasadbeklädnaden rekommenderas målning och underhåll.

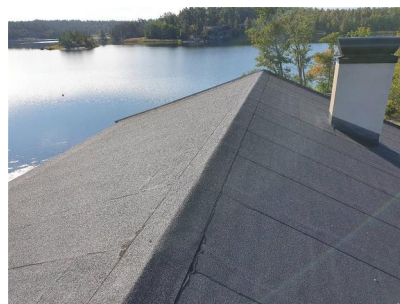
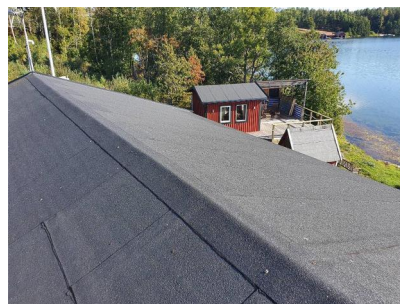
Inget att notera.

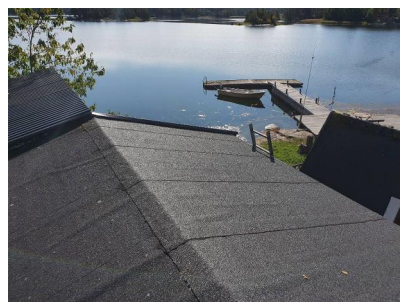
Inget att notera.
