Besiktningssprotokoll

Anticimex Försäkringsbesiktning i samarbete med Fastighetsbyrån

Fastighetsbeteckning: Svanvik 1:135	
Fastighetsadress: Svanvik 180	
Postnummer: 47295	Ort: Varekil

Besiktningdatum: 2024-09-02	Protokollnummer: 68479870
Temperatur: 18 °C	Väderlek: Mulet
Tekniker: Tommy Pettersson	
E-post: tommy.pettersson@anticimex.se	
Kontor: Uddevalla	
Närvarande: Ägare

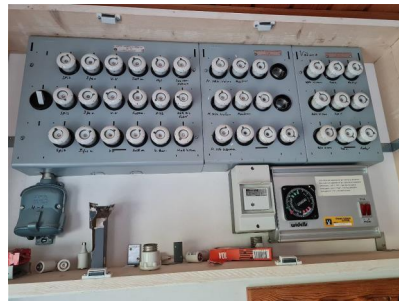
Jordfelsbrytare finns installerad vid el centralen.

Funktionskontroll av jordade eluttag i kök noterades inga avvikelser.
