Besiktningssprotokoll

Anticimex Försäkringsbesiktning i samarbete med Fastighetsbyrån

Fastighetsbeteckning: Valhall 12	
Fastighetsadress: Magasinsvägen 19	
Postnummer: 681 53	Ort: Kristinehamn

Besiktningdatum: 2024-09-16	Protokollnummer: 68503836
Temperatur: 16 °C	Väderlek: Halvklart
Tekniker: Axel Guldmar	
E-post: axel.guldmar@anticimex.se	
Kontor: Karlstad	
Närvarande: Fastighetsägare Axel Guldmar: Besiktningssman Anticimex

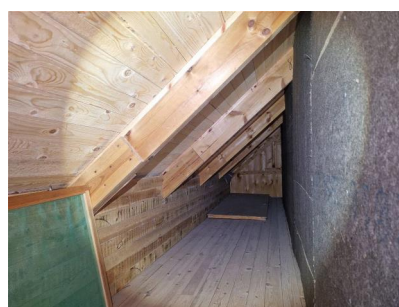
Utvändigt / Nockvind

Från vindslucka noterades inget avvikande.

- Vid kontroll av vinden från inspektionslucka uppmättes fuktvärden under kritisk fuktnivå för mikrobiell tillväxt och en normal lukt upplevdes. Fuktkvoten i underlagstak/takbjälkar uppmättes vid besiktningstillfället till ca 9 %.
