# Besiktningsprotokoll

Anticimex Försäkringsbesiktning i samarbete med Fastighetsbyrån

| Fastighetsadress:<br>Mörtstigen 38 | |

| Besiktningsdatum:<br>2024-09-19 | Protokollnummer:<br>68541324 |

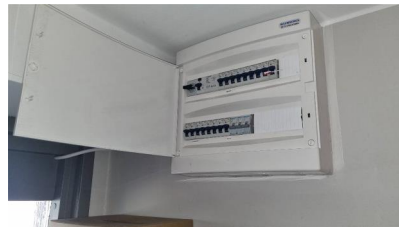
Inget att notera.

El-centralen har jordfelsbrytare.

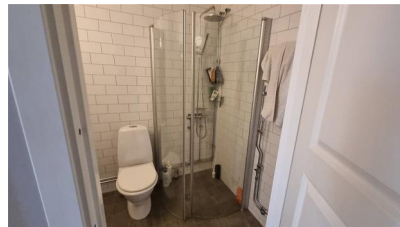
Normala fuktvärden indikerades mot klinker/kakel.

En viss fukt tränger alltid in bakom kakel/klinker via fogarna, detta är helt normalt och innebär inte att tätskiktet/ våtrumsisoleringen under kaklet/klinkern är bristfälligt eller ur funktion.

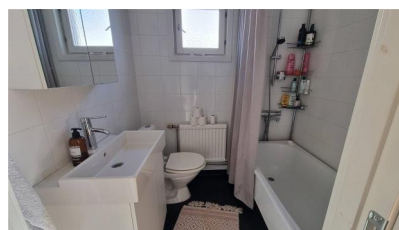
Inget att notera.

Fuktindikering i utrymmet gav inga onormala fuktindikationer.
