Besiktningssprotokoll

Anticimex Försäkringsbesiktning i samarbete med Fastighetsbyrån

Fastighetsbeteckning: Brunflo-Viken 2:352	
Fastighetsadress: Rissnavägen 5C	
Postnummer: 834 31	Ort: Brunflo

Besiktningdatum: 2024-09-25	Protokollnummer: 68533436
Temperatur: 7 °C	Väderlek: Regn
Tekniker: Robert Berglund	
E-post: Robert.Berglund@anticimex.se	
Kontor: Sundsvall	
Närvarande: Säljare

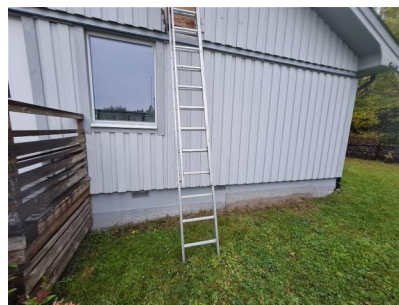
Utvändigt / Dörrar

Stuprör som inte är anslutet till markledning kan medföra en ökad fuktbelastning på grundmur/sockel som i sin tur kan leda till fuktrelaterade skador.

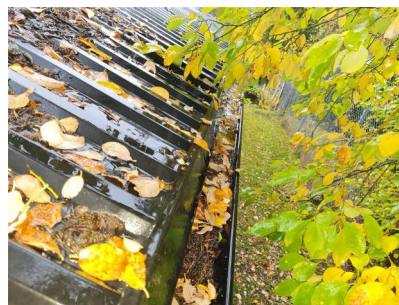
Utvändigt / Tak

De skadade/spruckna takpannorna medför risk för fuktskador på underliggande konstruktioner.

Mossa som växer på taket kan leda till att taktäckningen har ett minskat motstånd mot vatteninträngning. Detta i sin tur kan leda till fuktskador på träläkt och takkonstruktionen vilket kan resultera i mikrobiella skador (angrepp av mikroorganismer).
