Besiktningssprotokoll

Anticimex Försäkringsbesiktning i samarbete med Fastighetsbyrån

Fastighetsbeteckning: Sännsjölandet 1:19	
Fastighetsadress: Lillsjöhögen 432	
Postnummer: 831 91	Ort: Östersund

Besiktningdatum: 2024-10-03	Protokollnummer: 68566819
Temperatur: 4 °C	Väderlek: Halvklart
Tekniker: Mikael Persson	
E-post: mikael.persson@anticimex.se	
Kontor: Sundsvall	
Närvarande: Fastighetsägare del av tid.

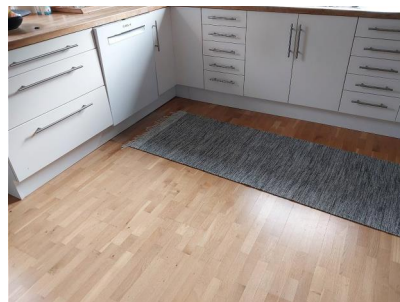
Fuktindikering i utrymmet gav inga förhöjda fuktindikationer.

Funktionskontroll av jordade eluttag.

Vid stickprovskontroll av jordade eluttag noterades inga avvikelser.

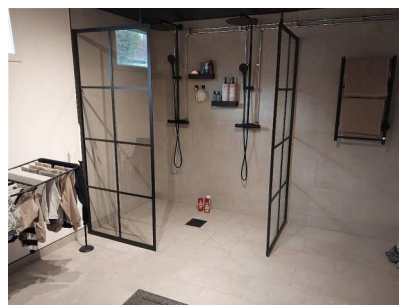
Fuktindikering i utrymmet gav inga förhöjda fuktindikationer.

Funktionskontroll av jordade eluttag.

Vid stickprovskontroll av jordade eluttag noterades inga avvikelser.

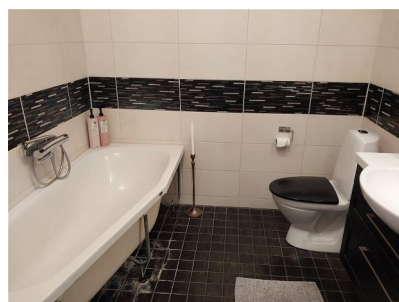
Fuktindikering i utrymmet gav inga förhöjda fuktindikationer.

Funktionskontroll av jordade eluttag.

Vid stickprovskontroll av jordade eluttag noterades inga avvikelser.
