Besiktningssprotokoll

Anticimex Försäkringsbesiktning i samarbete med Fastighetsbyrån

Fastighetsbeteckning: Visbyvipan 12	
Fastighetsadress: Avagatan 14	
Postnummer: 621 45	Ort: Visby

Besiktningdatum: 2024-09-24	Protokollnummer: 68539830
Temperatur: 19 °C	Väderlek: Halvklart
Tekniker: Karl Gottberg	
E-post: karl.gottberg@anticimex.se	
Kontor: Kalmar	
Närvarande: Fastighetsägare

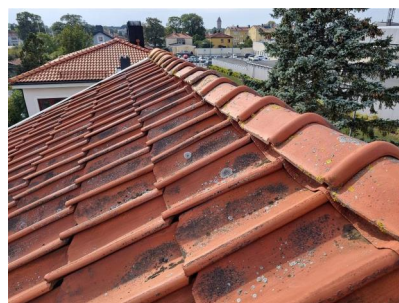
Inget att notera.

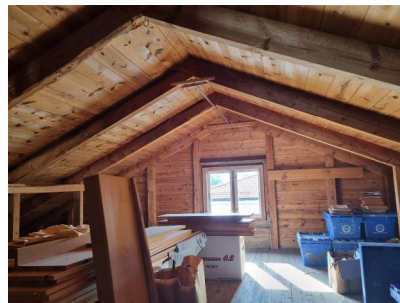
Äldre fuktfläckar finns.

Torrt vid besiktningstillfället.

Noterade fuktfläckar bedöms ha uppstått innan takomläggningen.

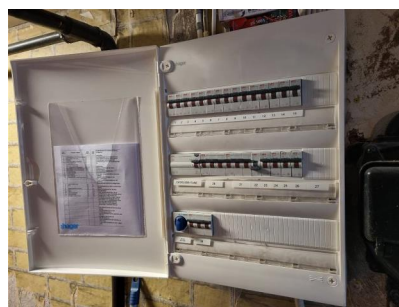
- ✓ El-centralen har jordfelsbrytare.
Jordfelsbrytare finns installerad vid elcentralen.

- ✓ Funktionskontroll av jordade eluttag.
Vid stickprovskontroll av jordade eluttag i utrymmen med vatten och/eller golv av klinker/betong noterades inga avvikelser.

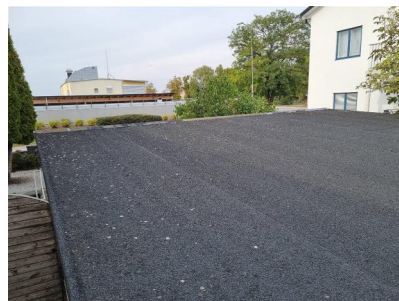
Inget att notera.
