Besiktningssprotokoll

Anticimex Försäkringsbesiktning i samarbete med Fastighetsbyrån

Fastighetsbeteckning: Axet 6	
Fastighetsadress: Kornvägen 12	
Postnummer: 776 34	Ort: Hedemora

Försäkringsbesiktning

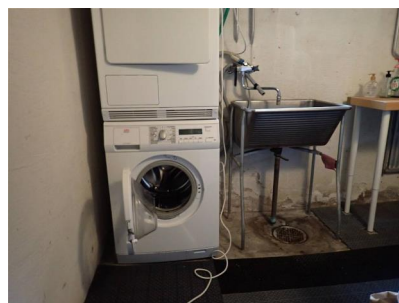
Inget att notera.

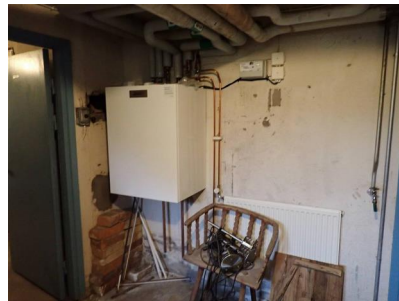
Hela huset / Allmänt

- ⚠ Allmänt i huset finns äldre radiatorventiler av mässing som har en förmåga att börja läcka.

Risk att vatten, på grund av smygläckage från ventil inte upptäcks. Det kan då tränga in i omkringliggande konstruktioner och orsaka fuktskador.
