Besiktningssprotokoll

Anticimex Försäkringsbesiktning i samarbete med Fastighetsbyrån

Fastighetsbeteckning: Täppan 7	
Fastighetsadress: Vallmogatan 5	
Postnummer: 784 65	Ort: Borlänge

Försäkringsbesiktning

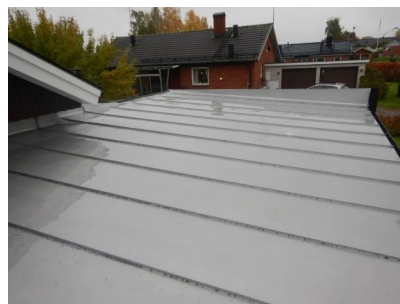
Tak:
Inget att notera.
