Besiktningssprotokoll

Anticimex Försäkringsbesiktning i samarbete med Fastighetsbyrån

Fastighetsbeteckning: Krogstorp 1:348	
Fastighetsadress: Rosenlundsgatan 11	
Postnummer: 546 72	Ort: Mölltorp

Besiktningdatum: 2024-10-10	Protokollnummer: 68588158
Temperatur: 10 °C	Väderlek: Regn
Tekniker: José Selin	
E-post: jose.selin@anticimex.se	
Kontor: Skövde	
Närvarande: Representant för kund samt Anticimex besiktningstekniker José Selin

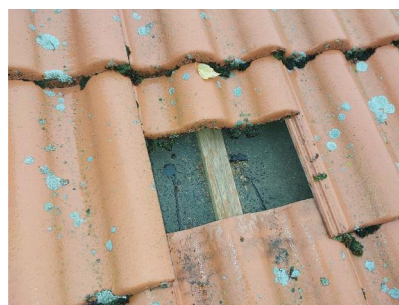
Taket är besiktigt från garagetak samt anliggande steg.
