Besiktningssprotokoll

Anticimex Försäkringsbesiktning i samarbete med Fastighetsbyrån

Fastighetsbeteckning: Björken 10	
Fastighetsadress: Långgatan 40	
Postnummer: 545 33	Ort: Töreboda

Besiktningdatum: 2024-10-17	Protokollnummer: 68596674
Temperatur: 12 °C	Väderlek: Klart
Tekniker: John Nicklasson	
E-post: John.Nicklasson@anticimex.se	
Kontor: Skövde	
Närvarande: Säljare samt Anticimex besiktningstekniker John Nicklasson utförande av ÖB

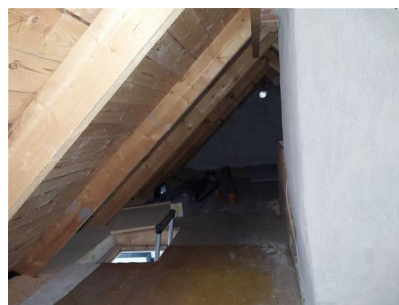
Utvändigt / Vind 2 utbyggnad

Vid kontroll av vinden uppmättes fuktvärden under kritisk fuktnivå för mikrobiell tillväxt och en normal lukt upplevdes. Fuktkvoten i underlagstak/takbjälkar uppmättes vid besiktningstillfället till 9%. Risk för mikrobiell påväxt börjar vid 17%. Detta värde varierar dock under året beroende på årstid och utomhusklimat.

Vindsutrymme är besiktigat från luckan då landgång delvis saknas.
