Besiktningssprotokoll

Anticimex Försäkringsbesiktning i samarbete med Fastighetsbyrån

Fastighetsbeteckning: Hagalund 3	
Fastighetsadress: Nytomtavägen 6	
Postnummer: 671 33	Ort: Arvika

Försäkringsbesiktning

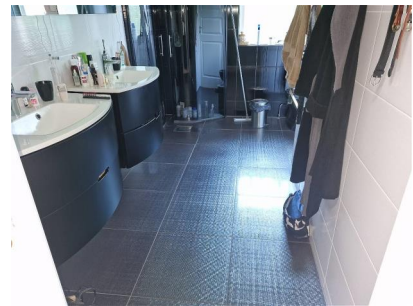
Entréplan / Dusch/Toalett

Kachel och klinkers
Inget att notera
Fuktindikering i utrymmet gav inga förhöjda fuktindikationer.
